Kundenavn:	Køge Brolæggerfirma APS	Firma:	Kajs TV-Inspektion A/S	System:	Fælles	Dato:	04-03-2020	Medie:	HARDDISK
Sagsnavn:		Operatør:	kenneth. J	Spulet før:	JA	Brug:	I brug	Medie-ID:	2064022
Inspektionsårsag:		Insp.metode:	Drejbart kamera	Medstrøms:	NEJ	Vejrlig:	Tørvejr

Rapport nr.: 2064022-040320KAJ001

Lokalitet: Havdrupvej KBH

Strækning: HAV1->HA1

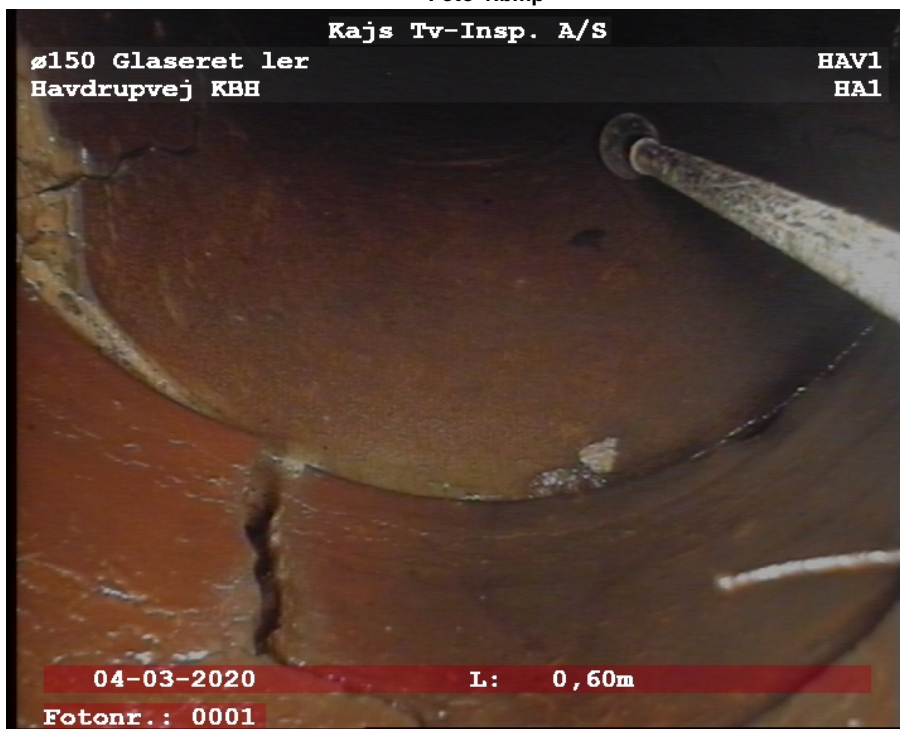
Fotonr: 0001

RB 3 (B) 0,60m
Revner/brud

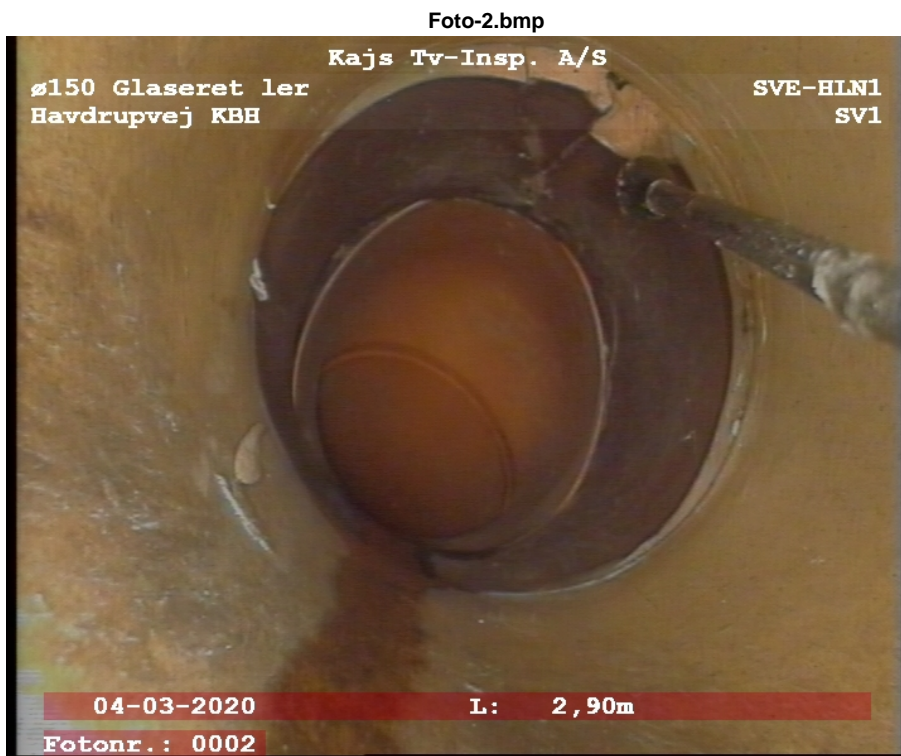
Fotonr: 0002

RB 3 (B) 2,90m
Revner/brud

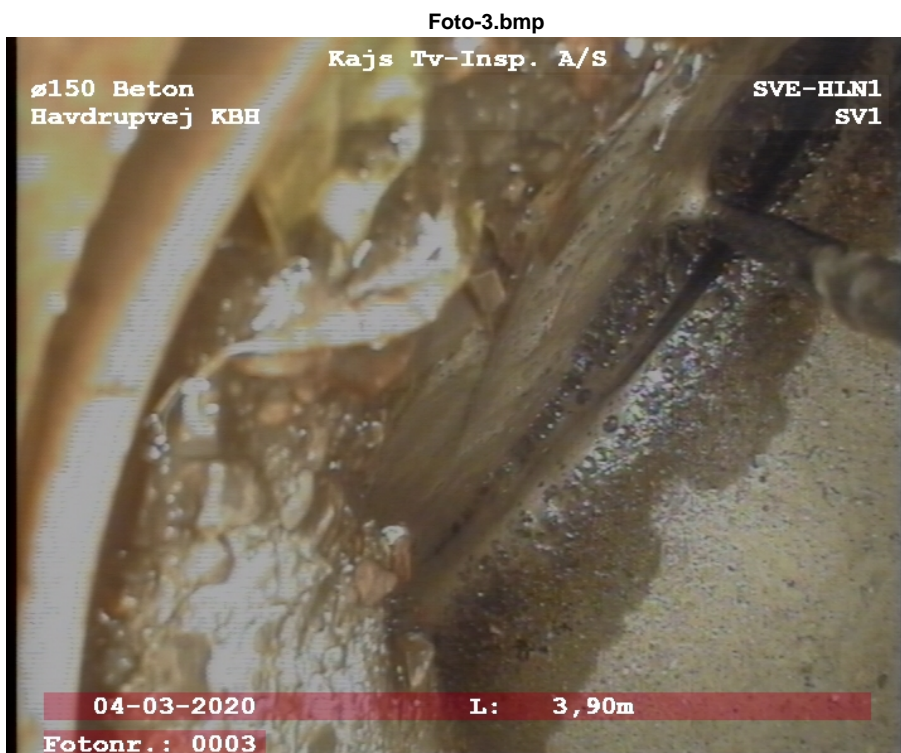
Fotonr: 0003

OB 3 () 3,90m
Overfladebeskadigelse

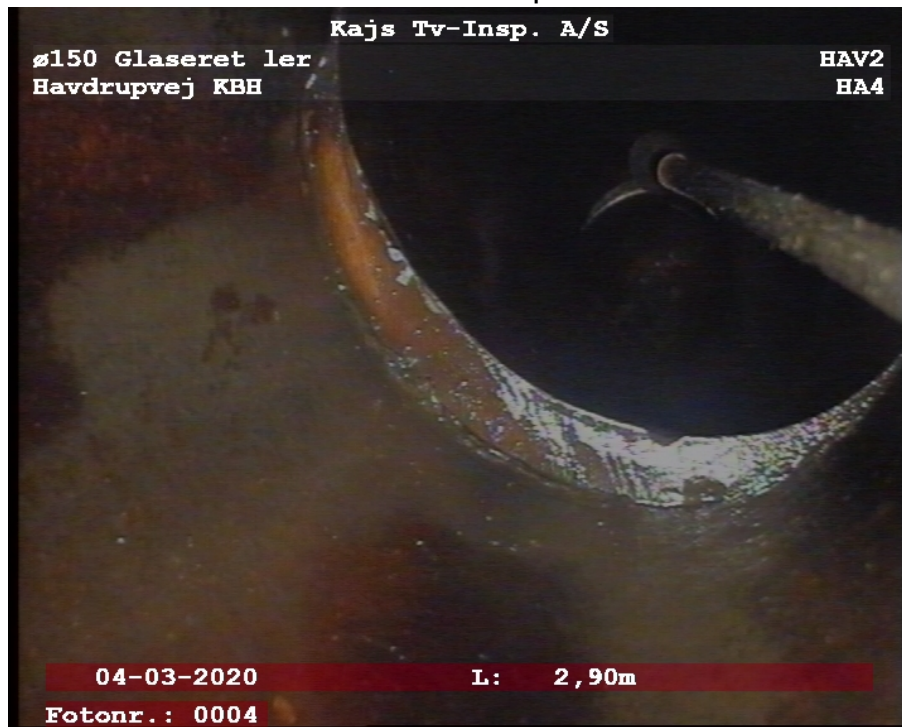
Fotonr: 0004

FS 3 (F) 2,90m
Forskudt samling

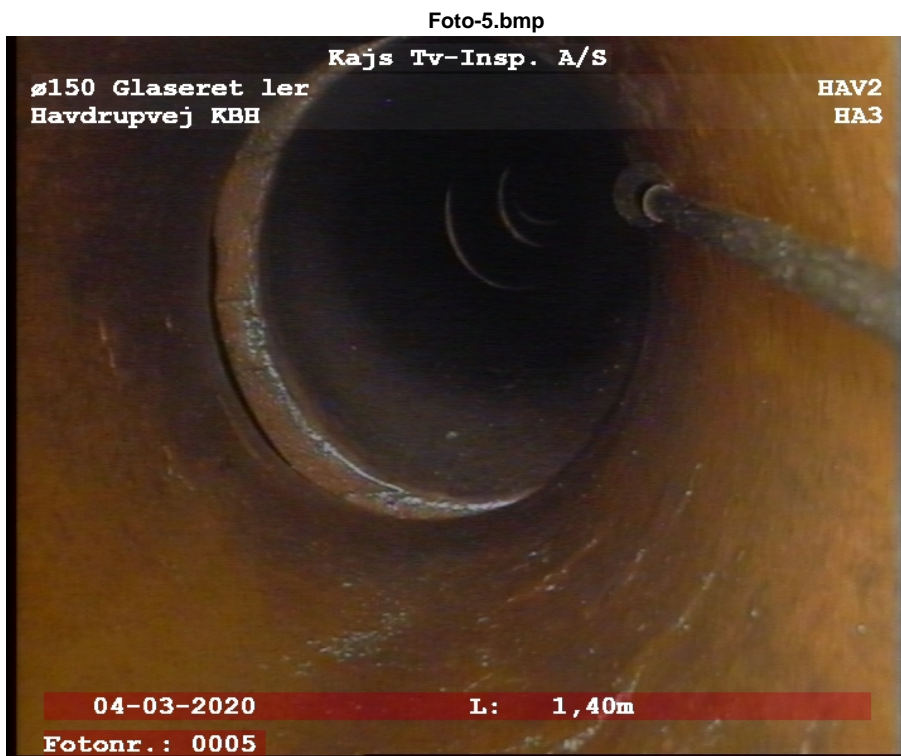
Fotonr: 0005

FS 3 (F) 1,40m
Forskudt samling

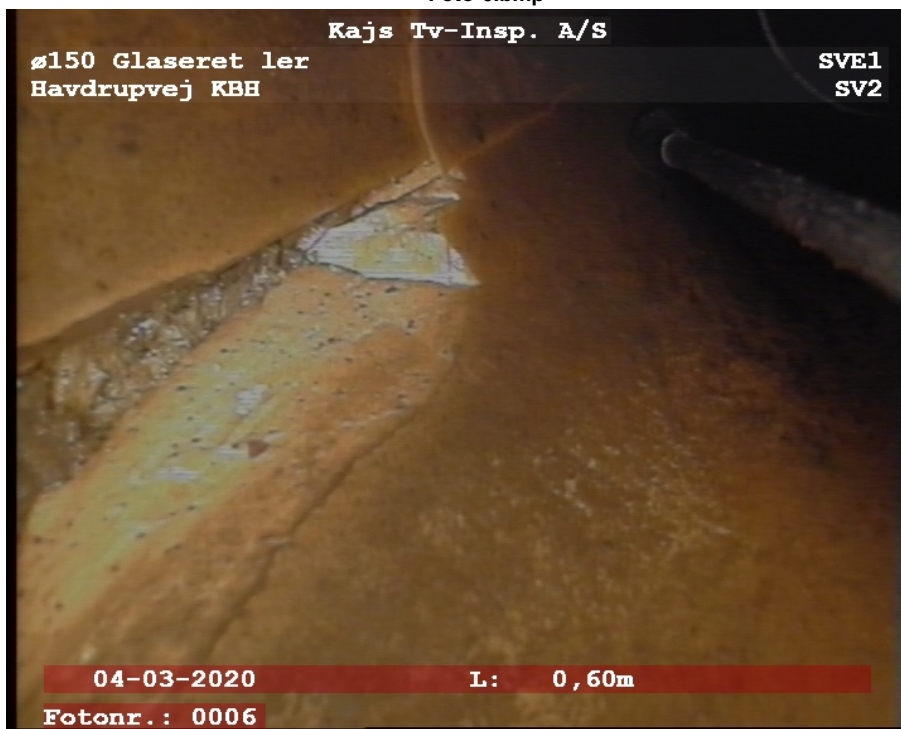
Fotonr: 0006

RB 3 (B) 0,60m
Revner/brud

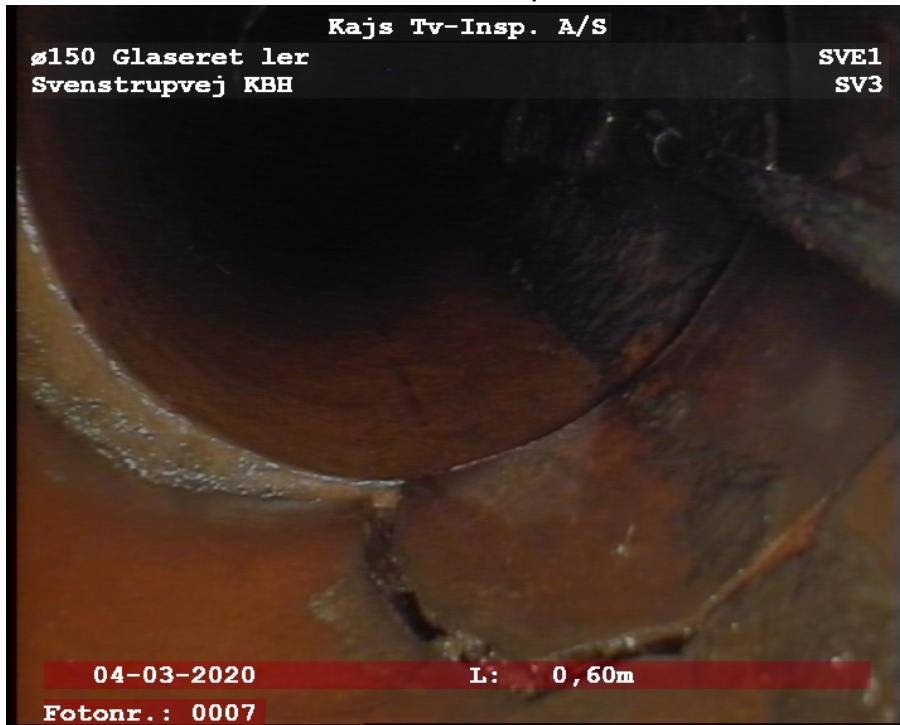
Fotonr: 0007

RB 3 (B) 0,60m
Revner/brud

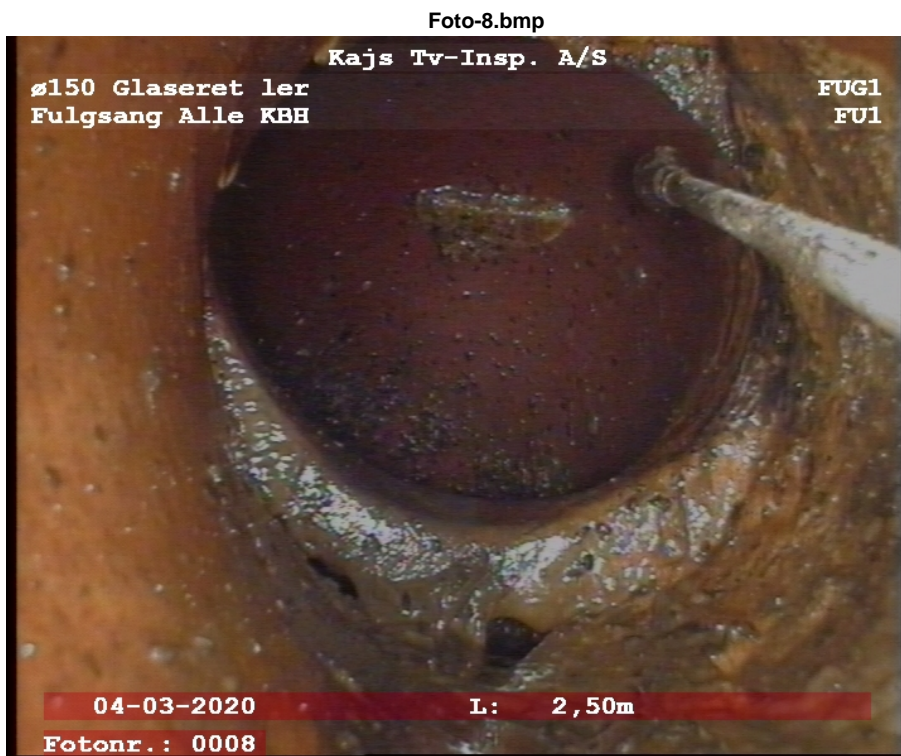
Fotonr: 0008

FS 3 (F) 2,50m
Forskudt samling

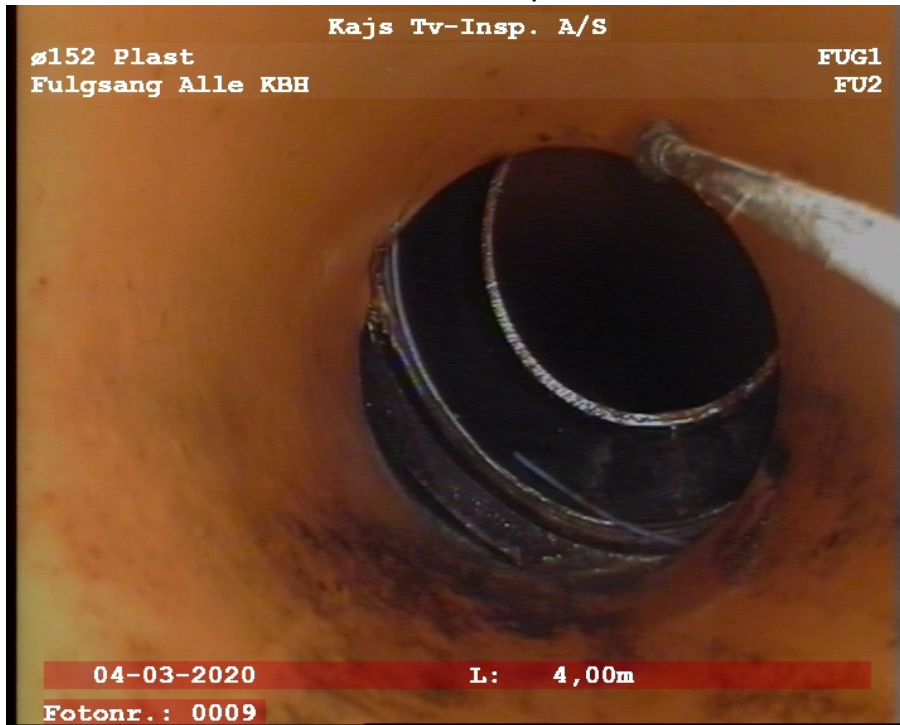
Fotonr: 0009

FS 3 (Å) 4,00m
Forskudt samling

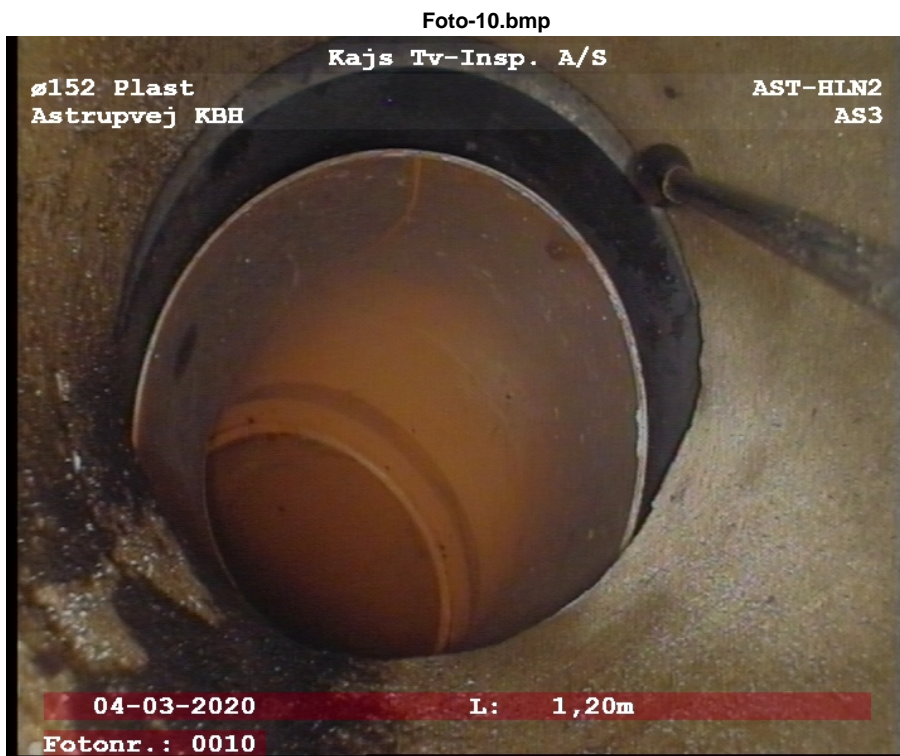
Fotonr: 0010

OK 3 (MD) 1,20m
Overgang ved konstruktionsændring

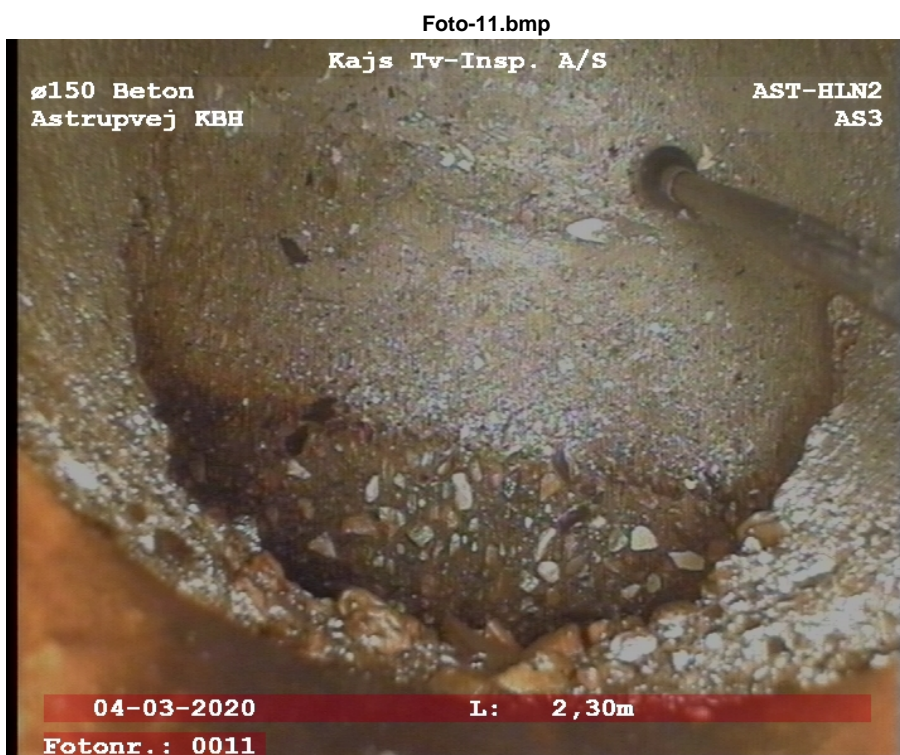
Fotonr: 0011

OB 3 () 2,30m
Overfladebeskadigelse

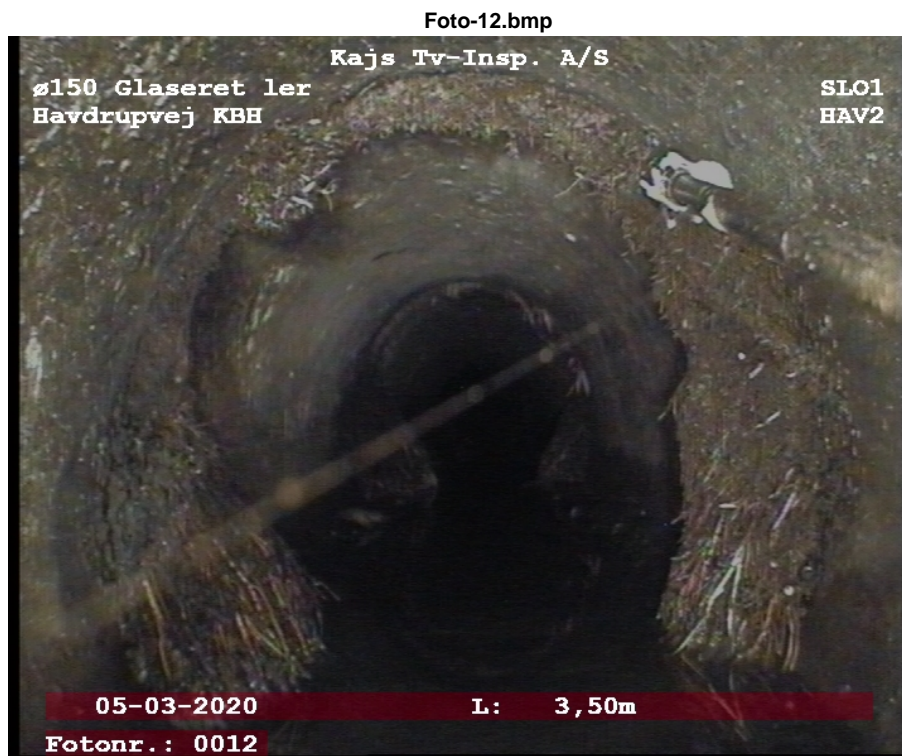
Fotonr: 0012

RØ 3 (R) 3,50m
Rødder

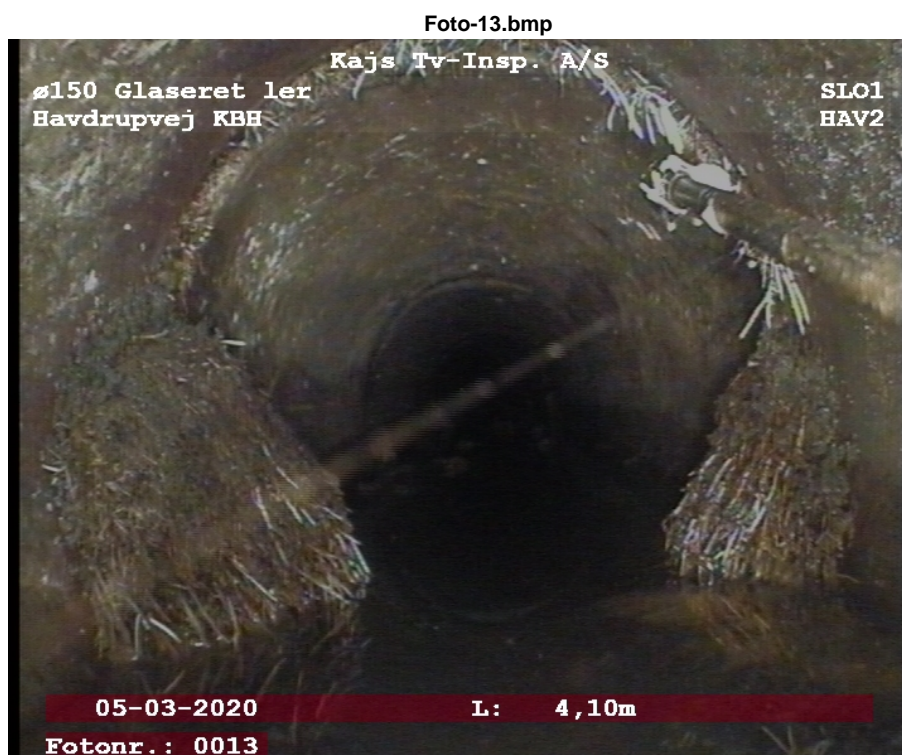
Fotonr: 0013

RØ 3 (R) 4,10m
Rødder

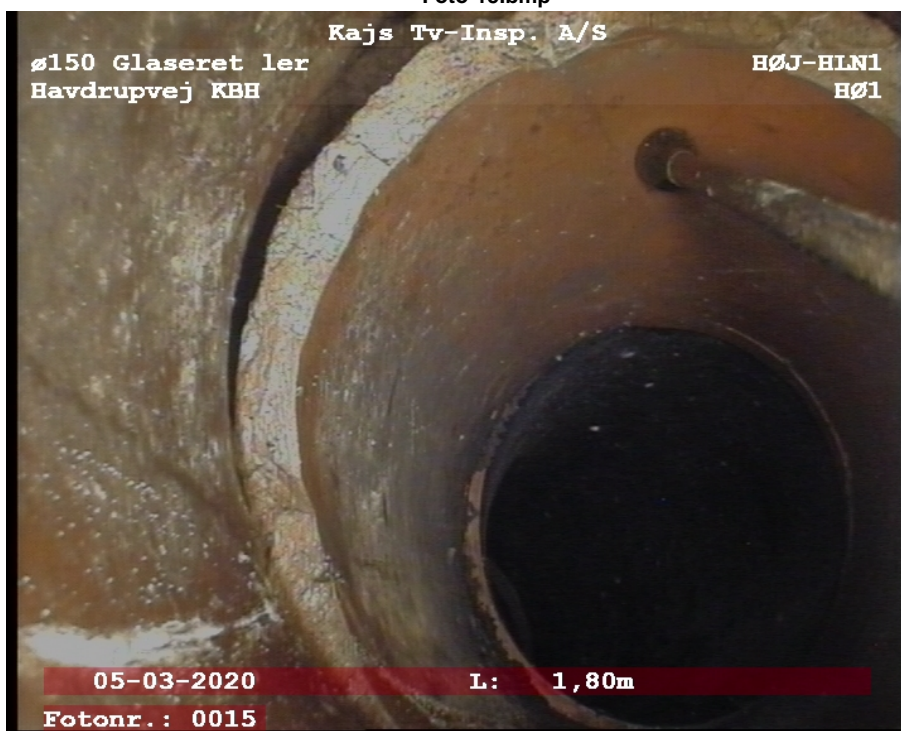
Fotonr: 0015

FS 3 (F) 1,80m
Forskudt samling

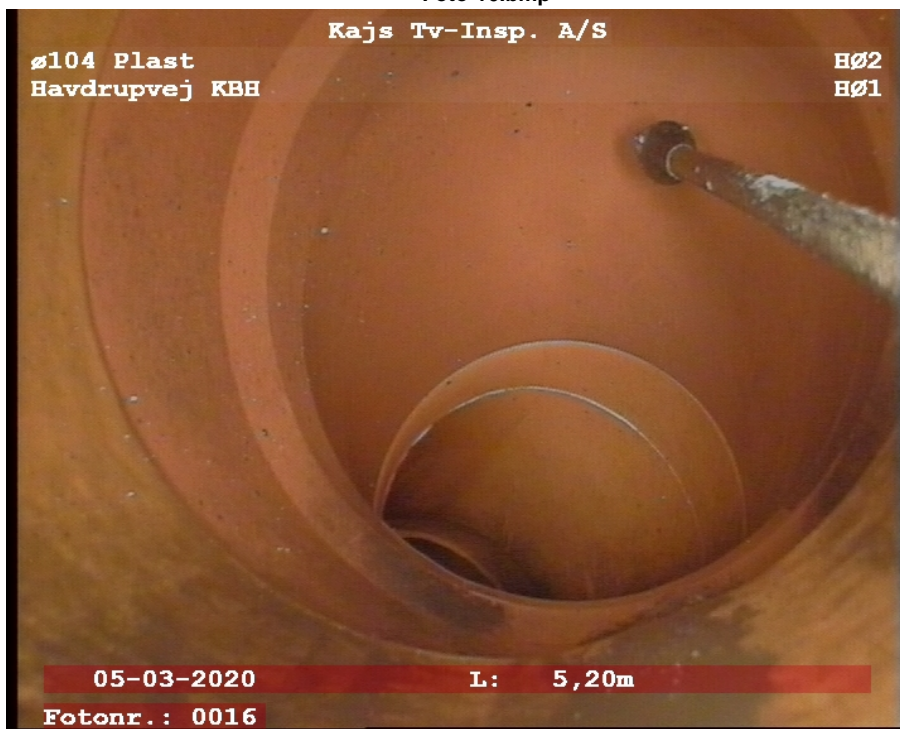
Fotonr: 0016

FS 3 (Å) 5,20m
Forskudt samling

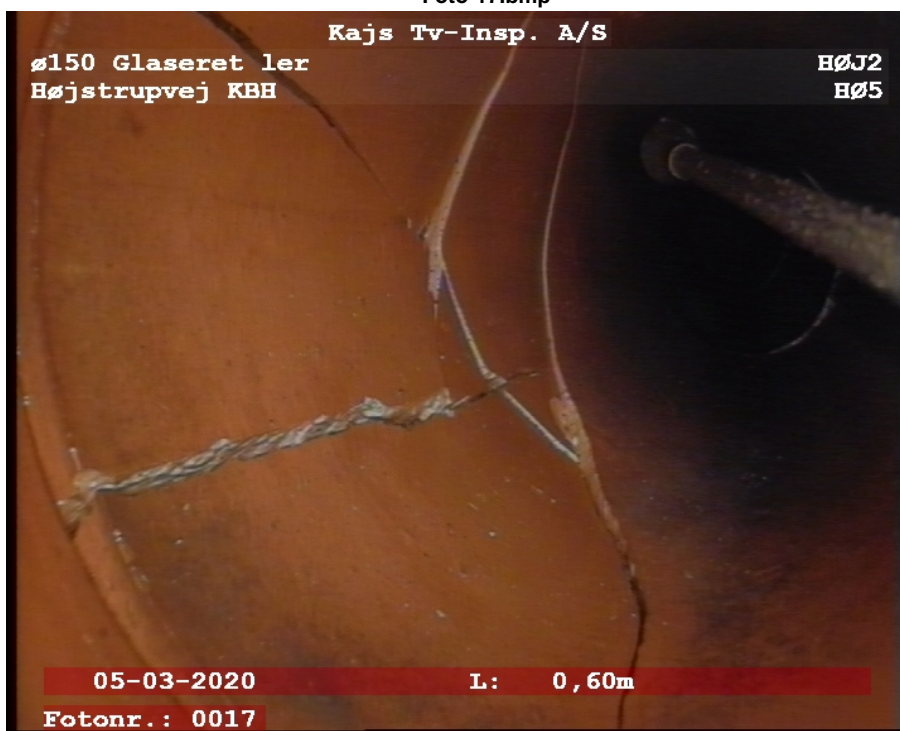
Fotonr: 0017

RB 4 (B) 0,60m
Revner/brud

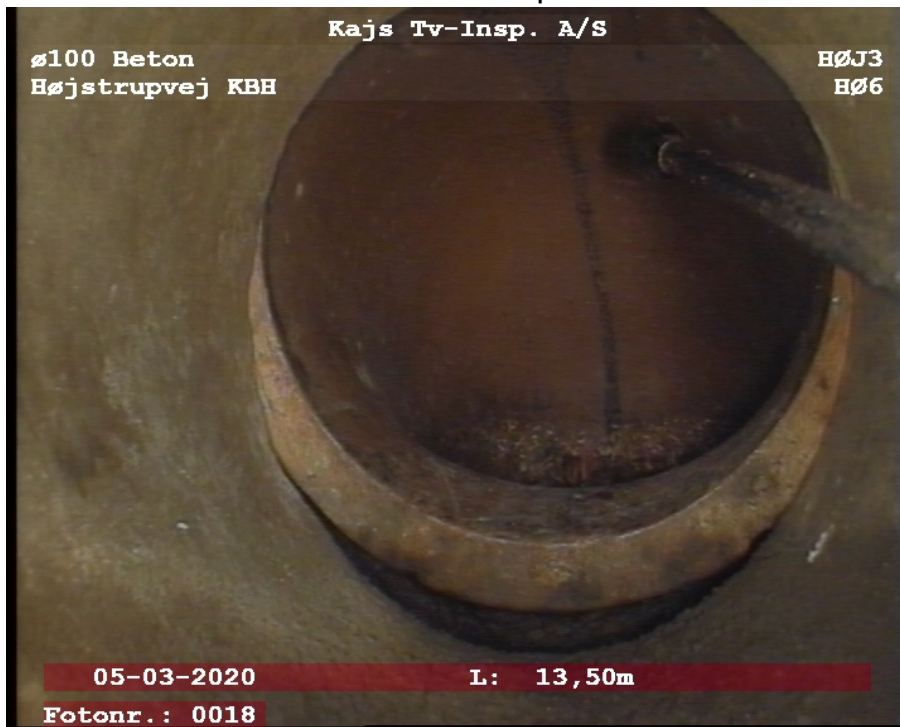
Fotonr: 0018

OK 3 (M) 13,50m
Overgang ved konstruktionsændring

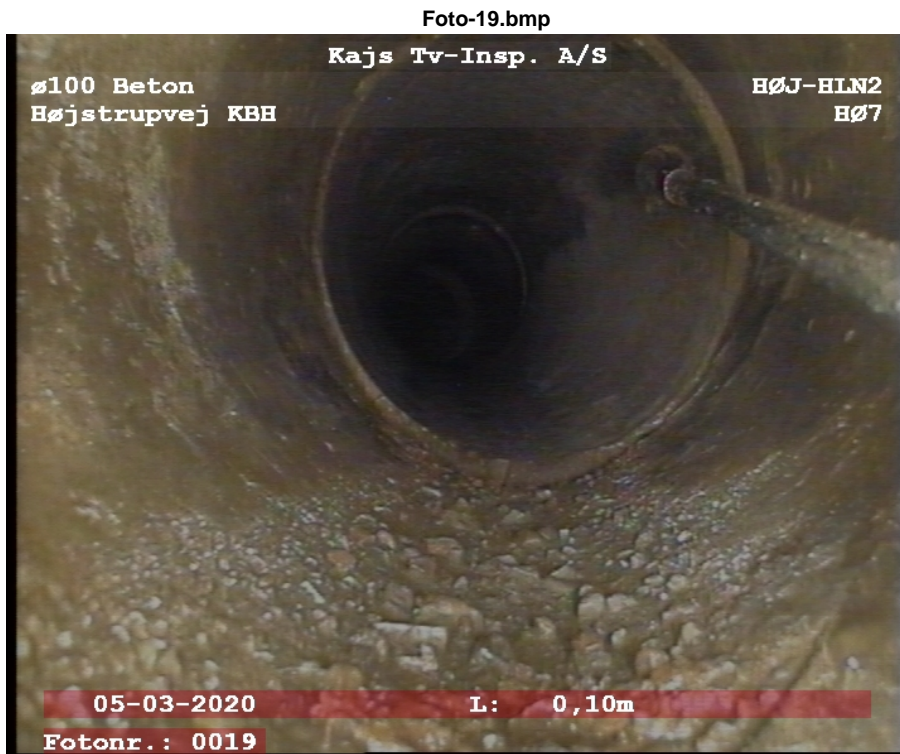
Fotonr: 0019

OB 3 () 0,10m
Overfladebeskadigelse

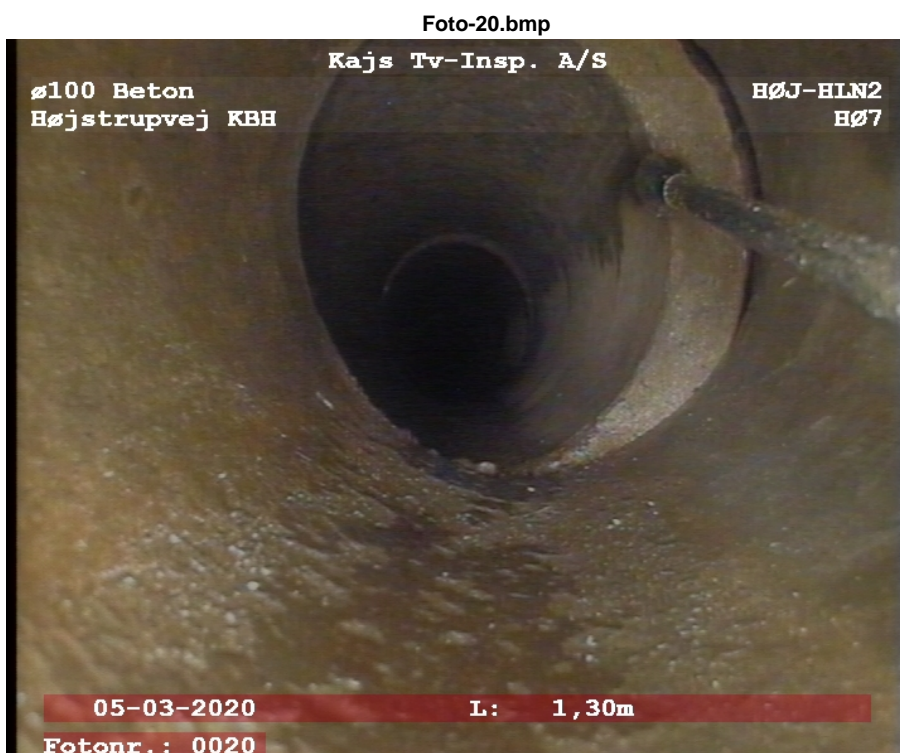
Fotonr: 0020

FS 3 (F) 1,30m
Forskudt samling

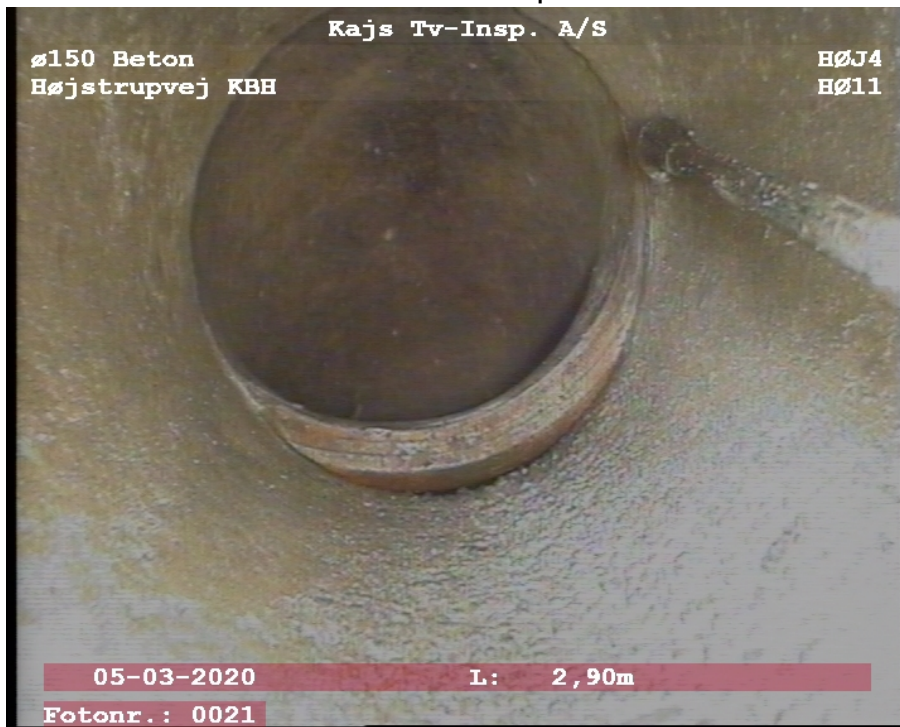
Fotonr: 0021

OK 3 (M) 2,90m
Overgang ved konstruktionsændring

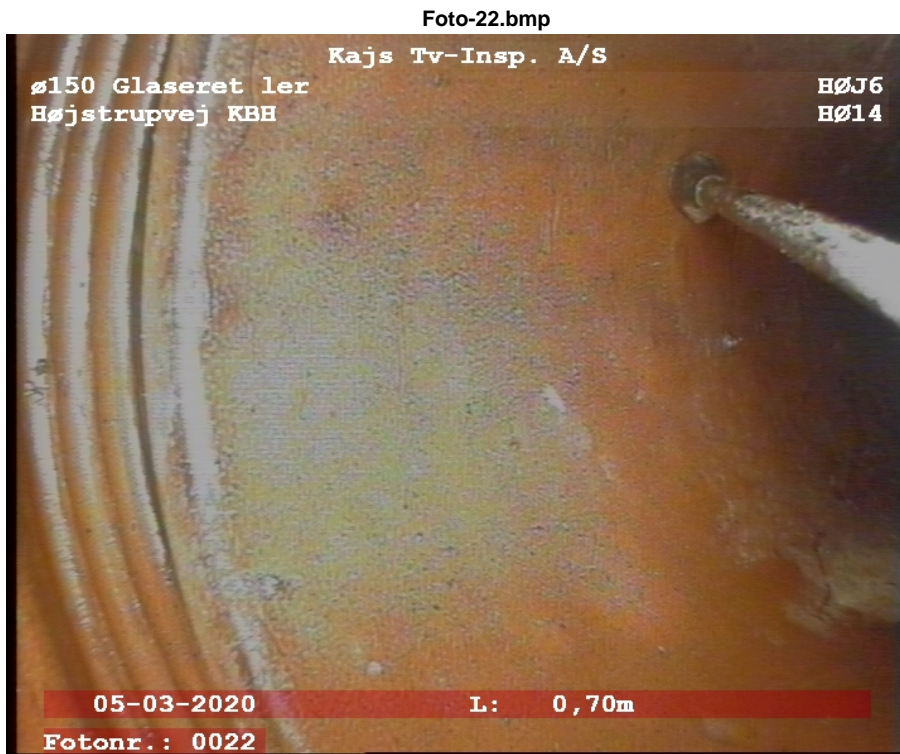
Fotonr: 0022

FS 3 (F) 0,60m
Forskudt samling

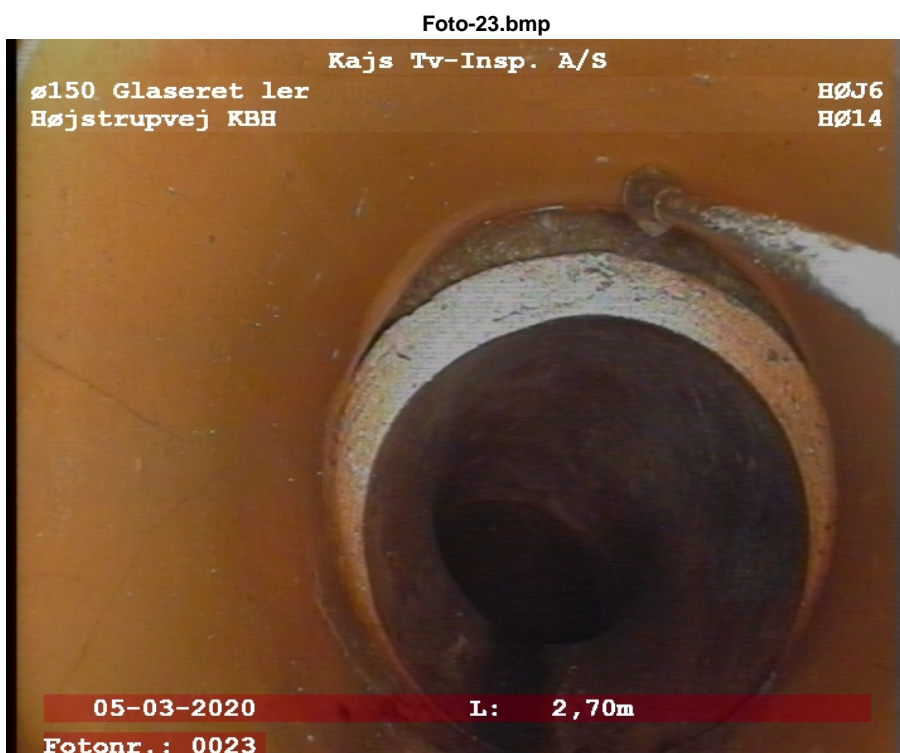
Fotonr: 0023

FS 3 (Å) 2,70m
Forskudt samling

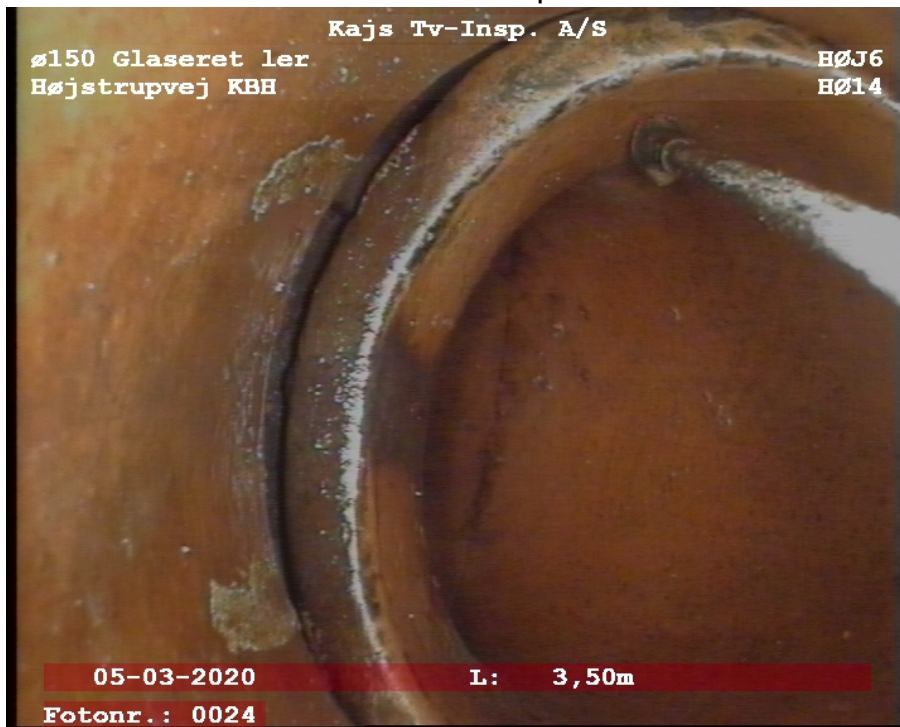
Fotonr: 0024

FS 3 (F) 3,50m
Forskudt samling

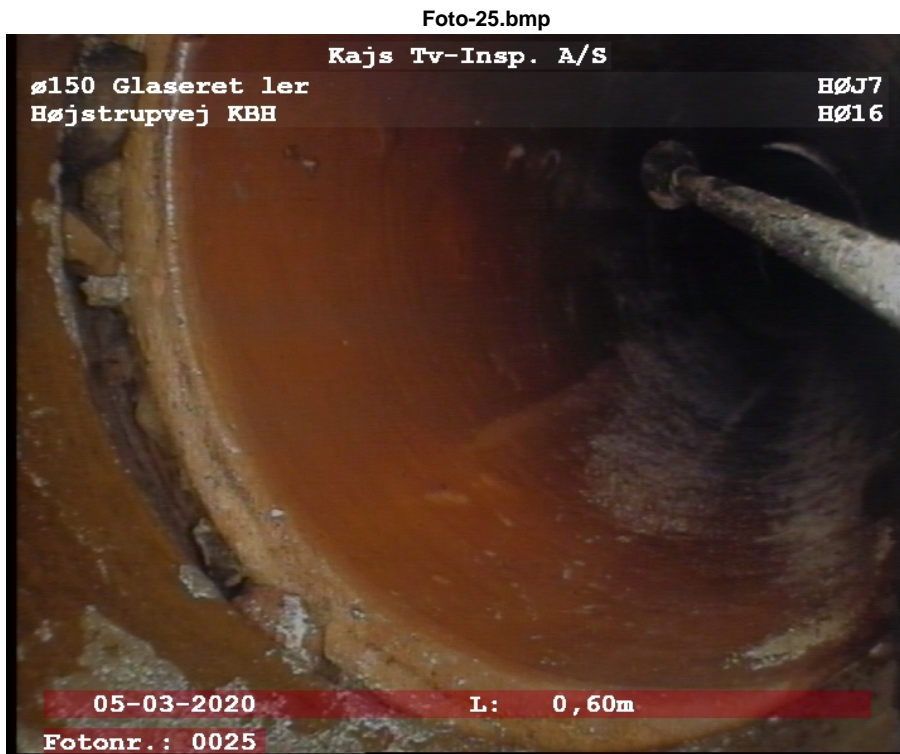
Fotonr: 0025

FS 3 (F) 0,60m
Forskudt samling

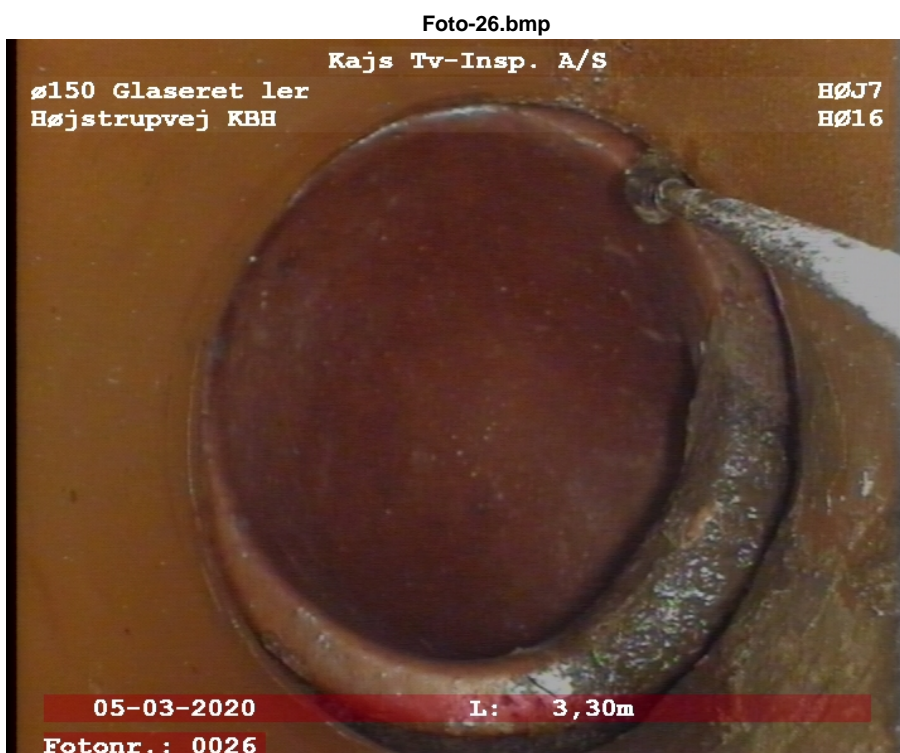
Fotonr: 0026

FS 3 (F) 3,30m
Forskudt samling

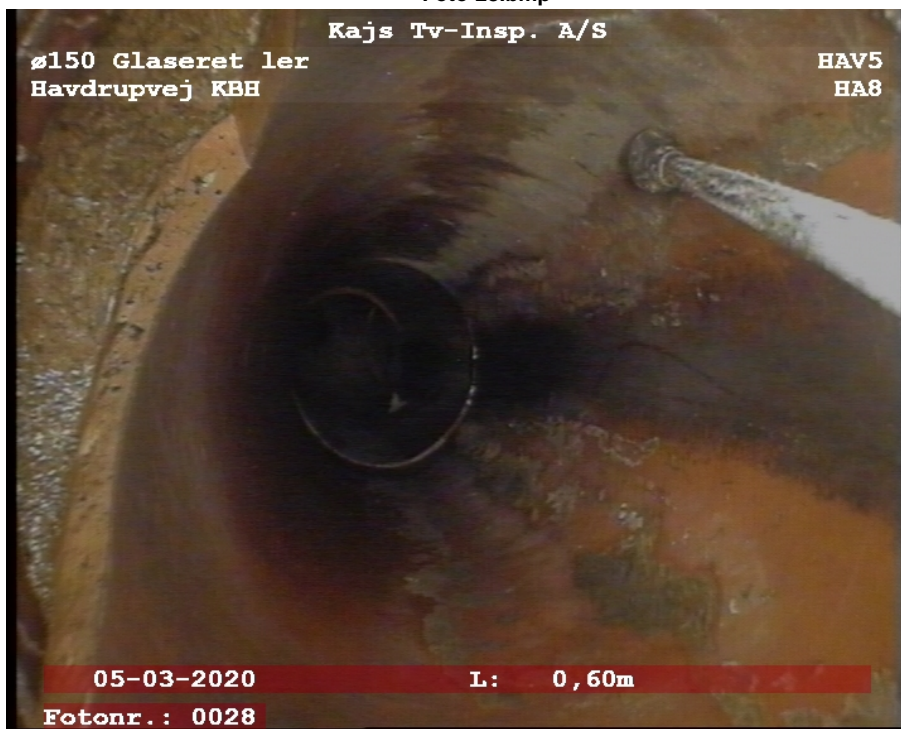
Fotonr: 0028

RB 4 (B) 0,60m
Revner/brud

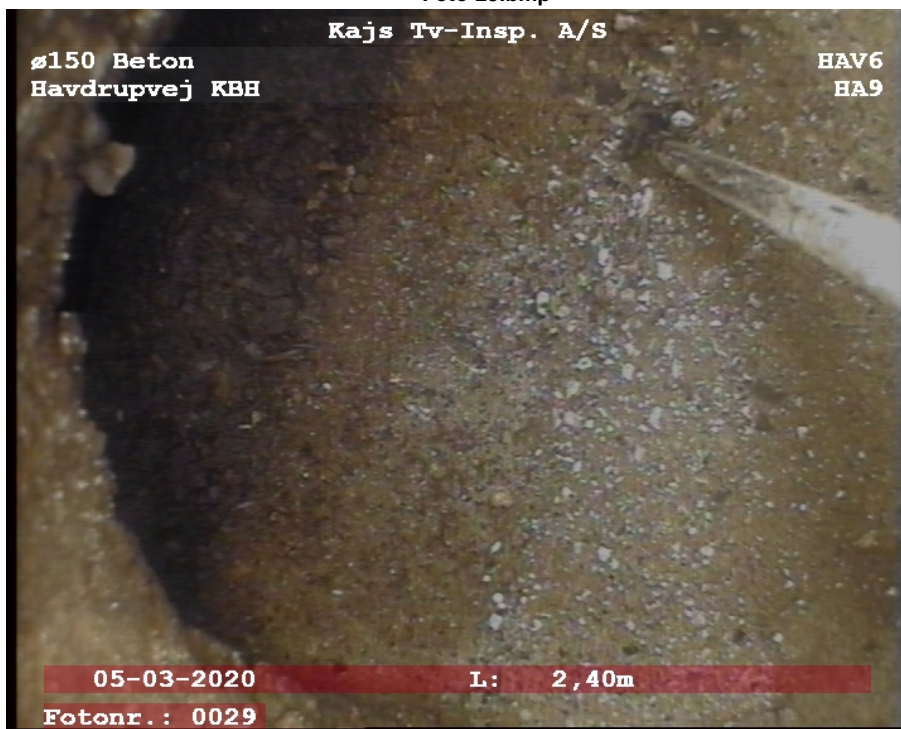
Fotonr: 0029

OB 3 () 2,40m
Overfladebeskadigelse

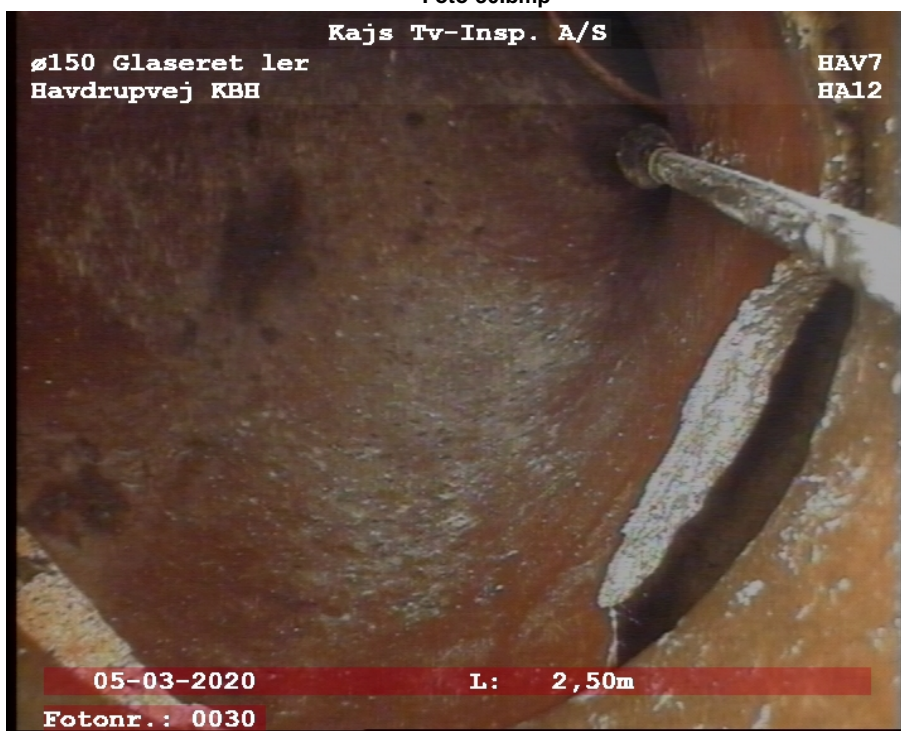
Fotonr: 0030

RB 3 (B) 2,50m
Revner/brud

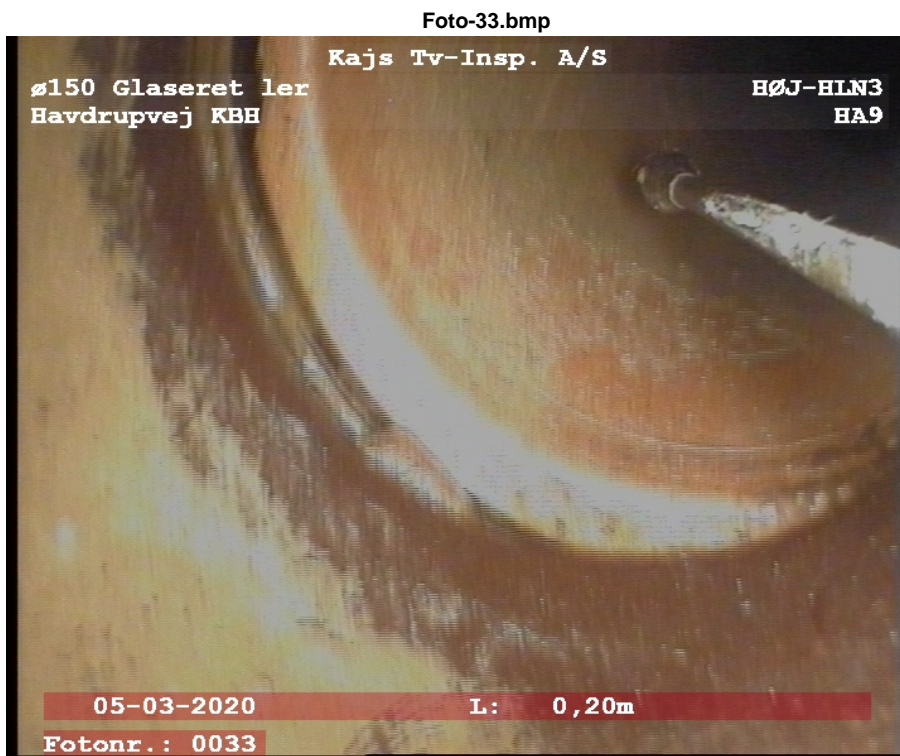
Fotonr: 0033

FS 3 (F) 0,20m
Forskudt samling

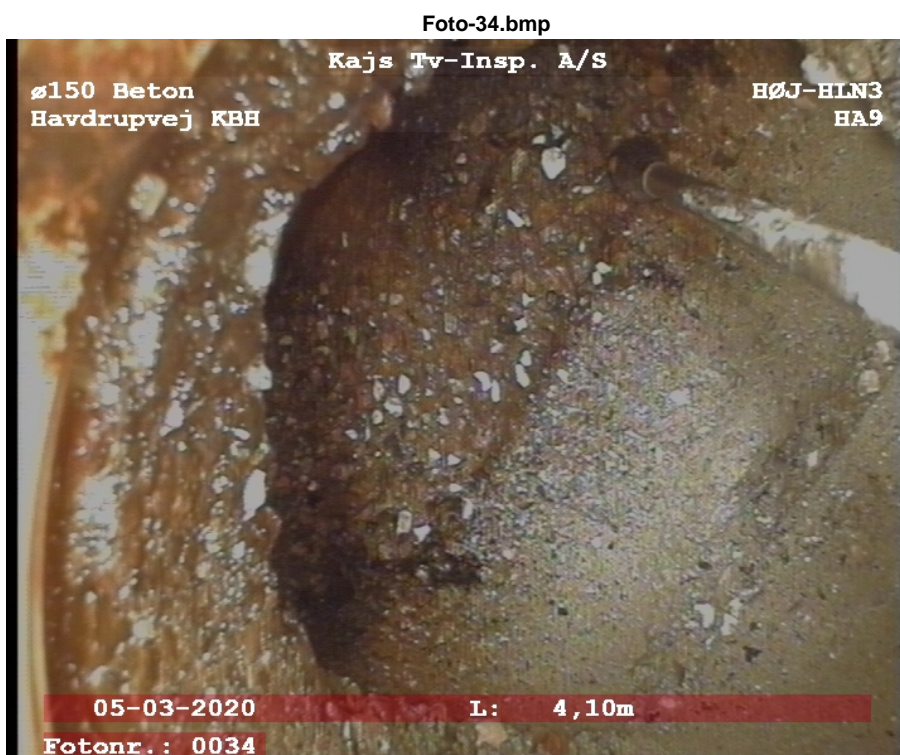
Fotonr: 0034

OB 3 () 4,10m
Overfladebeskadigelse

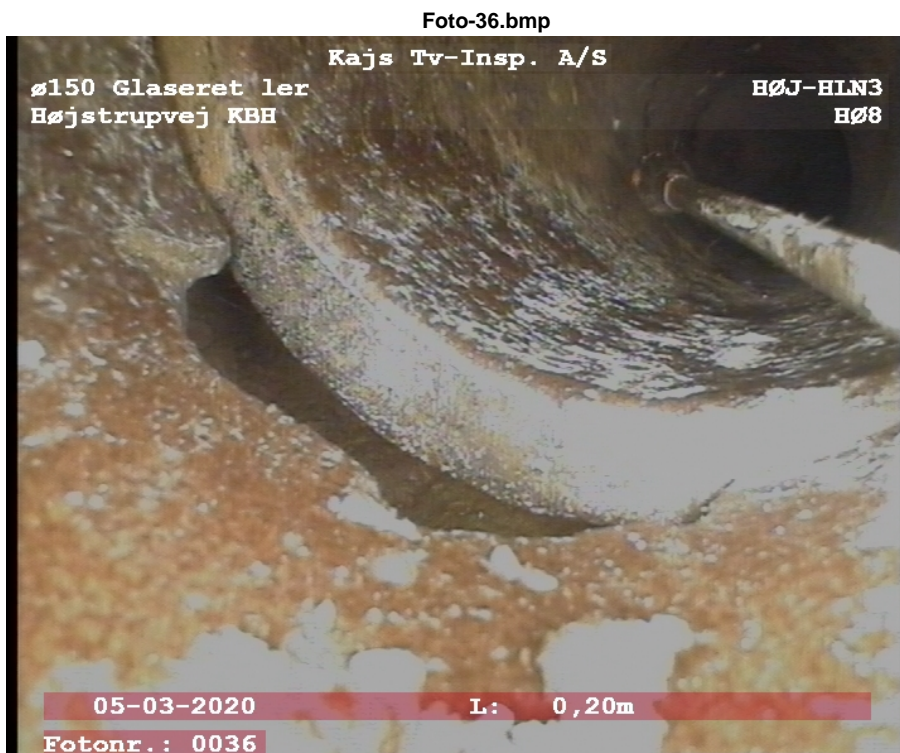
Fotonr: 0036

RB 3 (B) 0,20m
Revner/brud

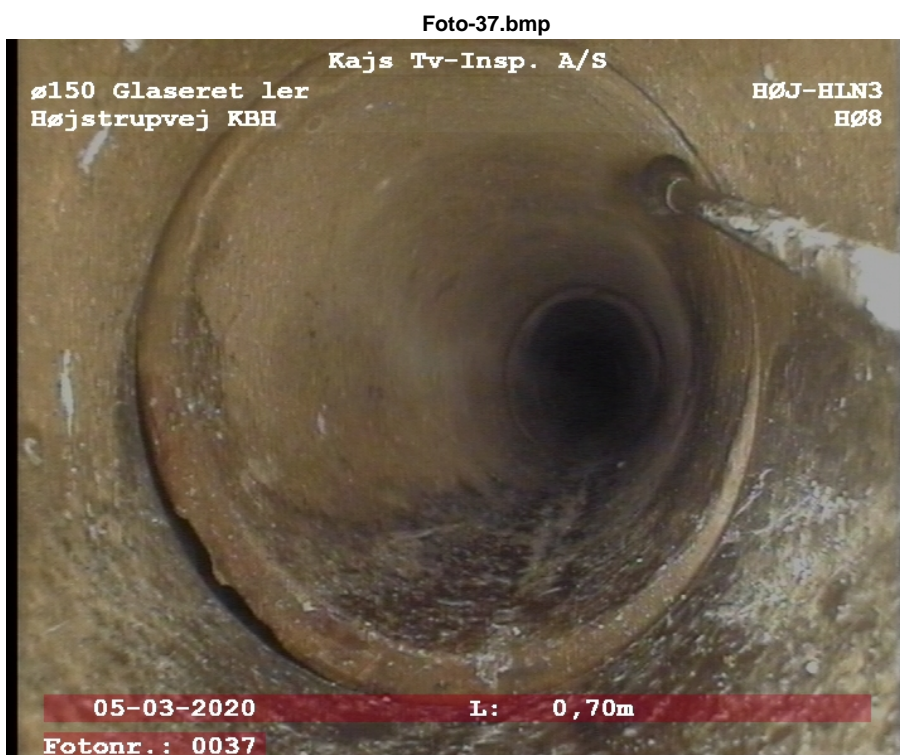
Fotonr: 0037

FS 3 (F) 0,70m
Forskudt samling

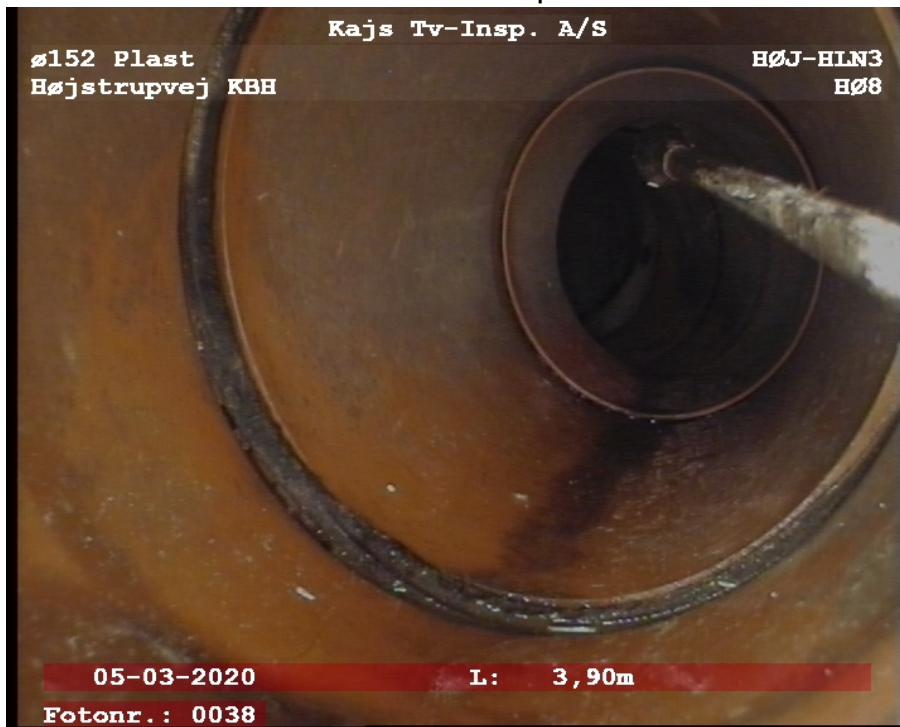
Fotonr: 0038

FS 3 (Å) 3,90m
Forskudt samling

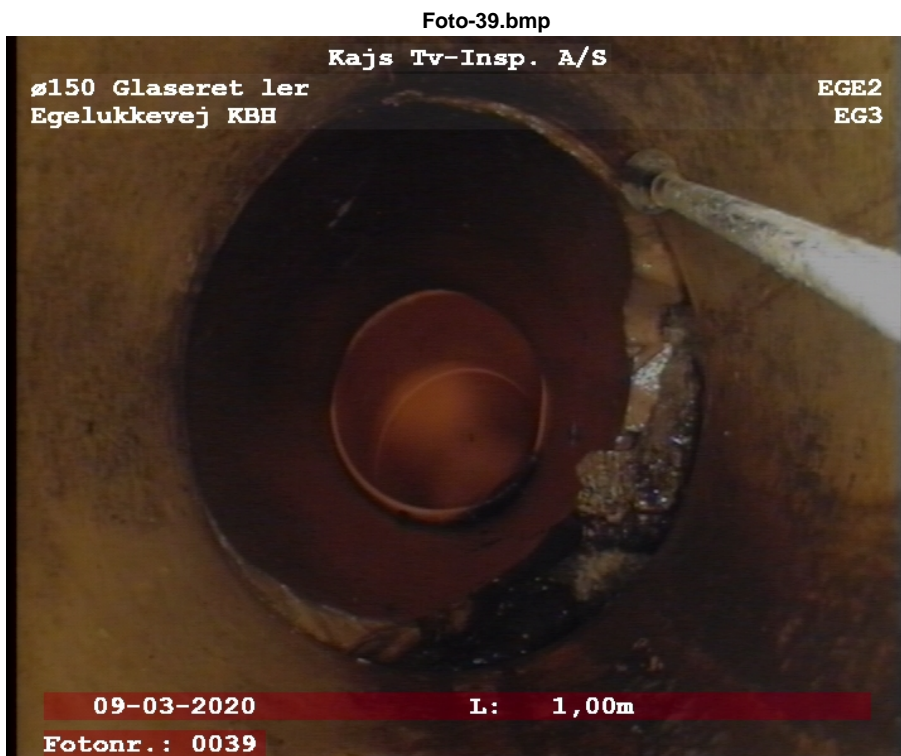
Fotonr: 0039

RB 4 (B) 1,00m
Revner/brud
