Kundenavn:	Køge Brolæggerfirma APS	Firma:	Kajs TV-Inspektion A/S	System:	Fælles	Dato:	04-03-2020	Medie:	HARDDISK
Sagsnavn:		Operatør:	kenneth. J	Spulet før:	JA	Brug:	I brug	Medie-ID:	2064022
Inspektionsårsag:		Insp.metode:	Drejbart kamera	Medstrøms:	NEJ	Vejrlig:	Tørvejr

Rapport nr.: 2064022-040320KAJ001

Lokalitet: Havdrupvej KBH

Strækning: HAV1->HA1

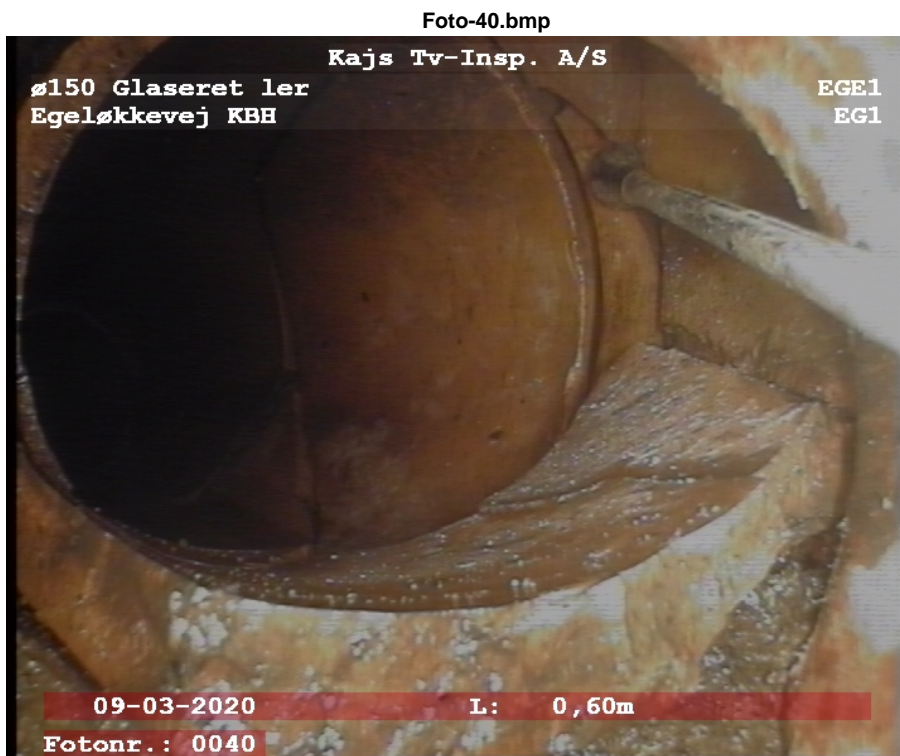
Fotonr: 0040

RB 4 (B) 0,60m
Revner/brud

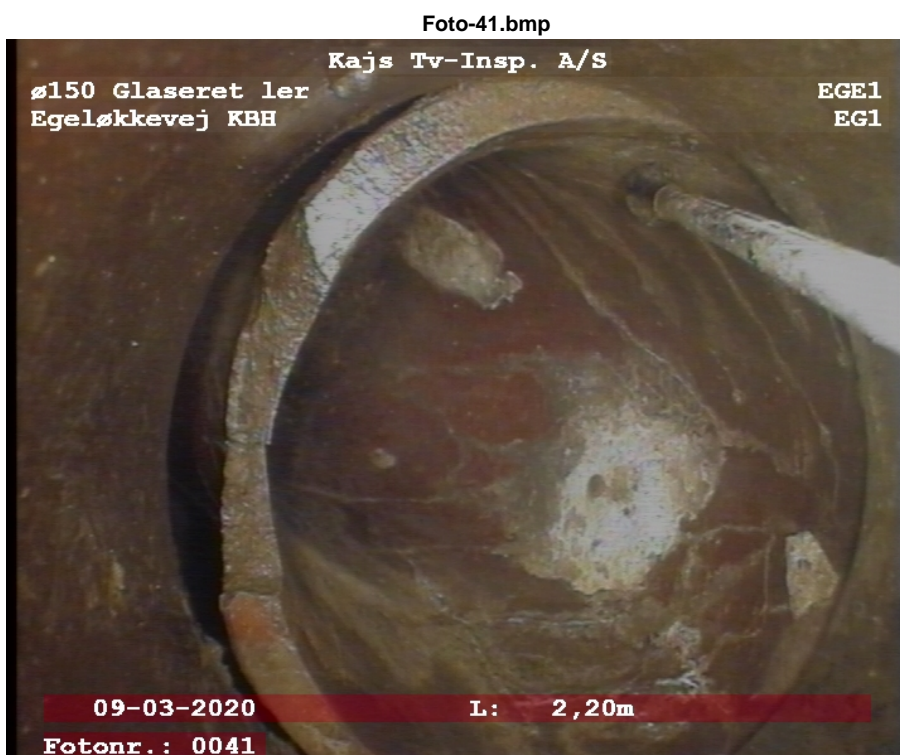
Fotonr: 0041

FS 3 (F) 2,20m
Forskudt samling

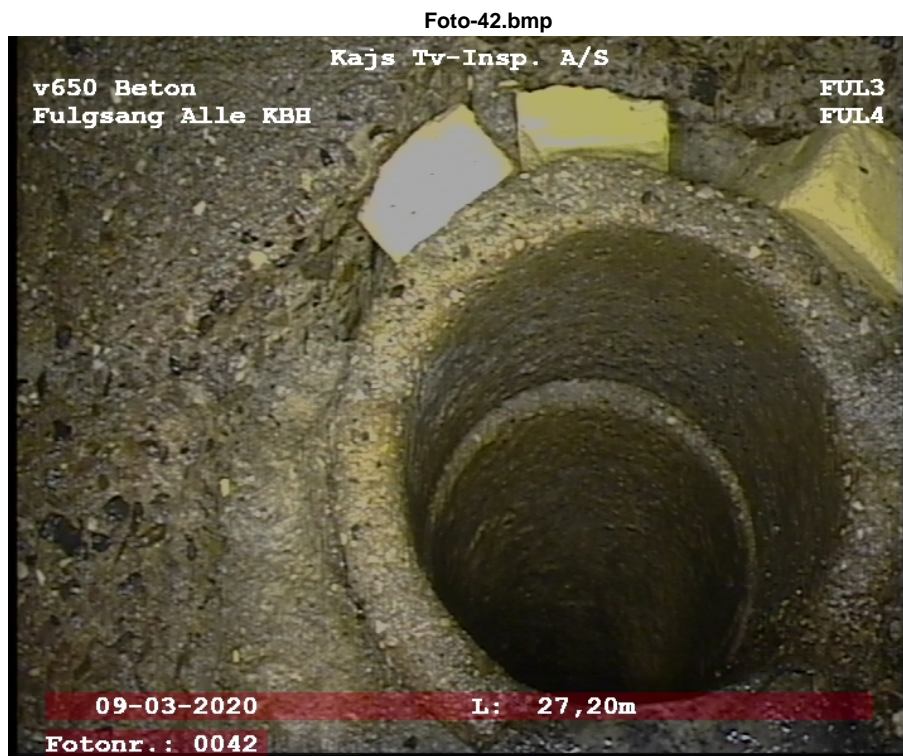
Fotonr: 0042

RB 3 (B) 27,20m
Revner/brud

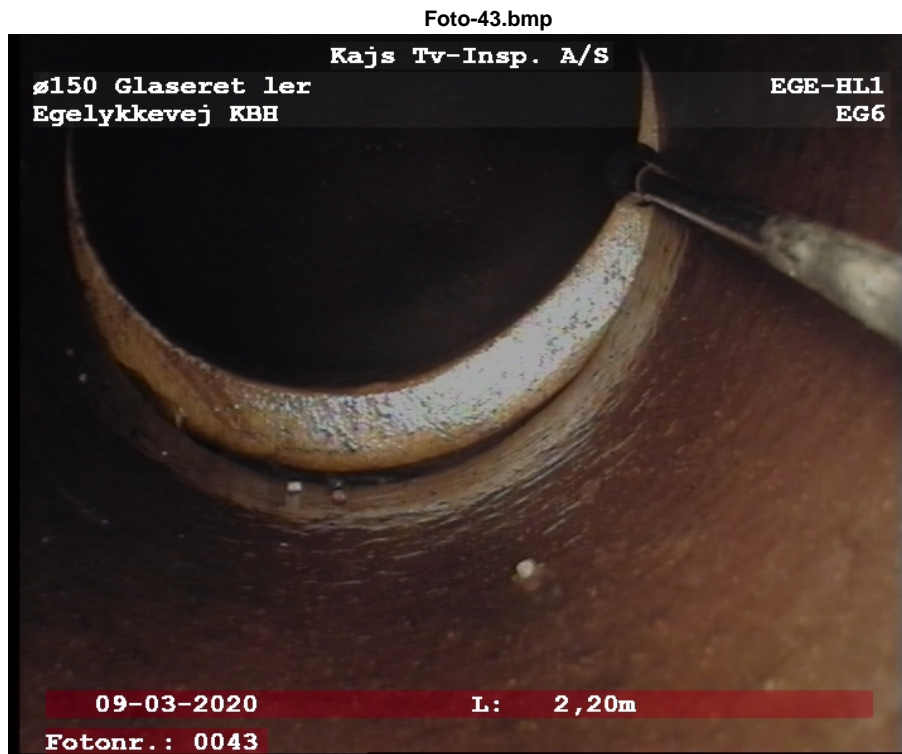
Fotonr: 0043

FS 3 (F) 2,20m
Forskudt samling

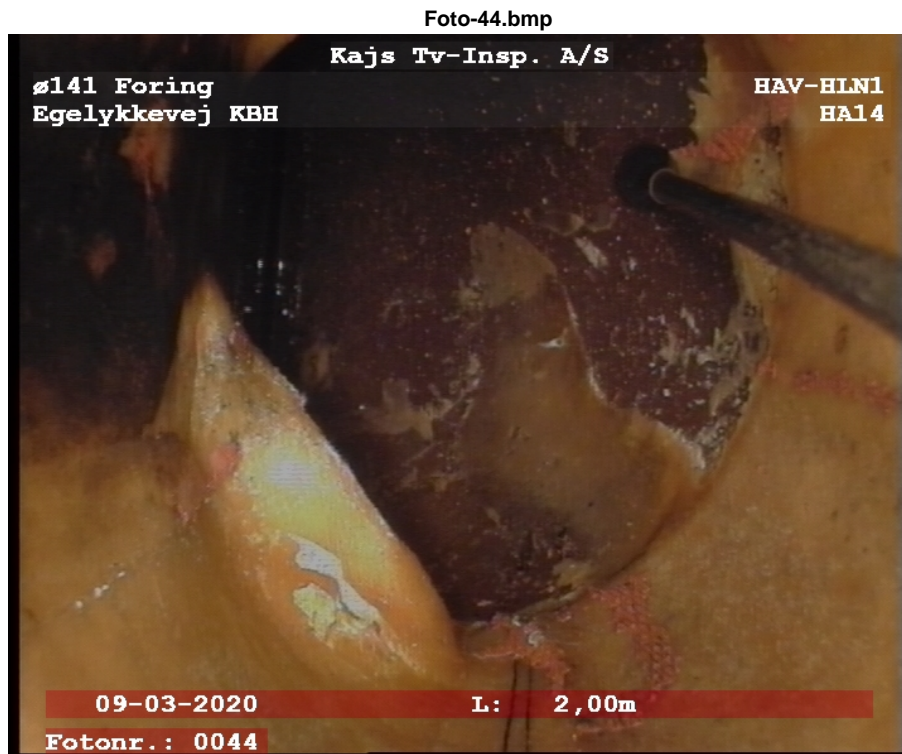
Fotonr: 0044

OK 3 (MD) 2,00m
Overgang ved konstruktionsændring

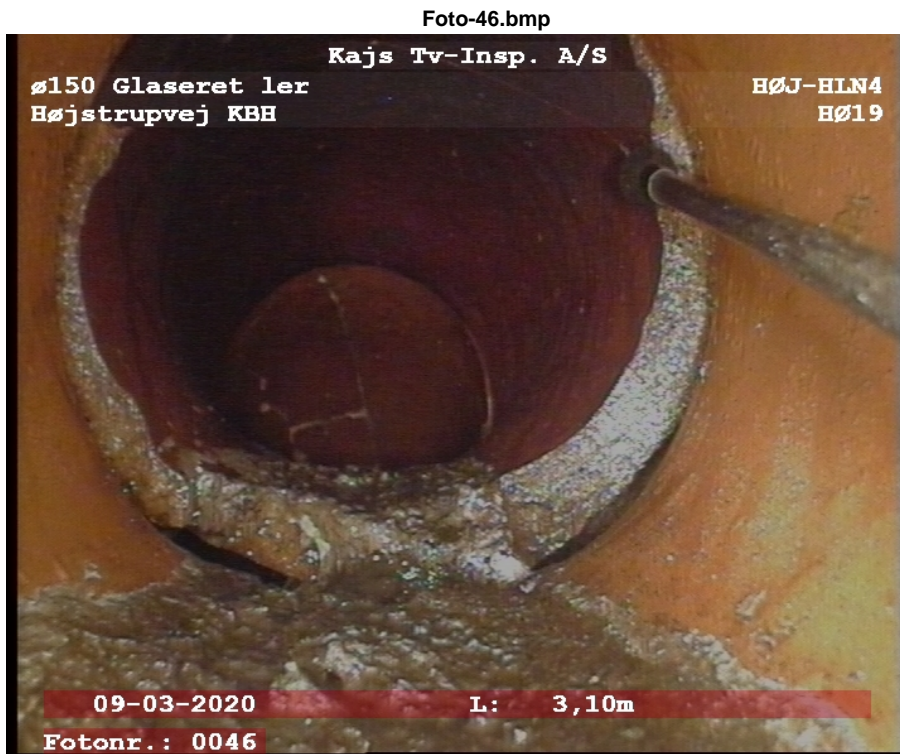
Fotonr: 0046

RB 3 (B) 3,10m
Revner/brud

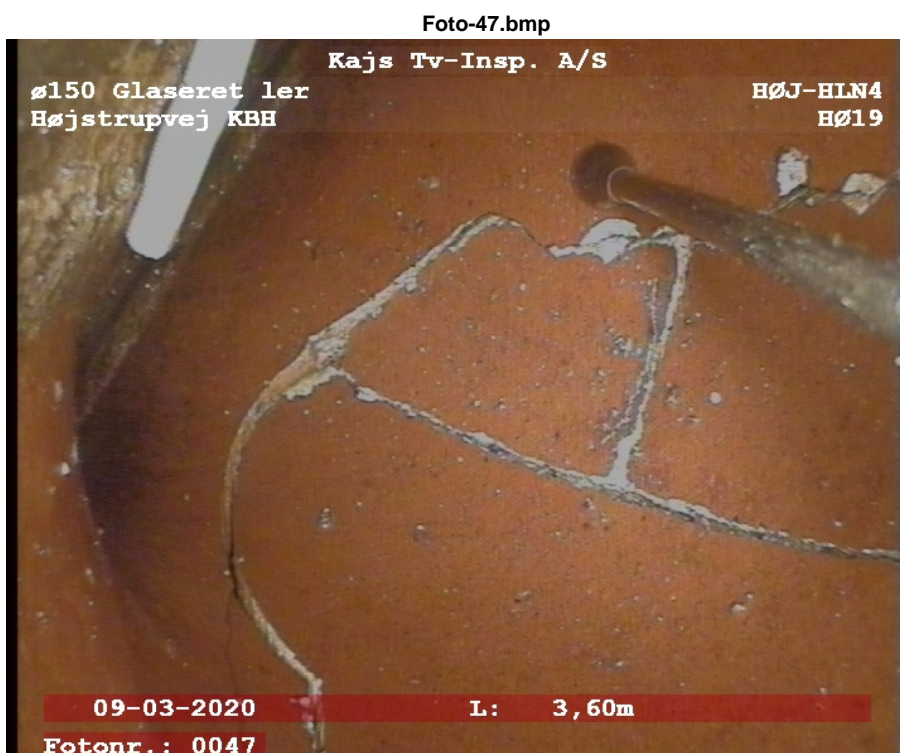
Fotonr: 0047

RB 3 (B) 3,60m
Revner/brud

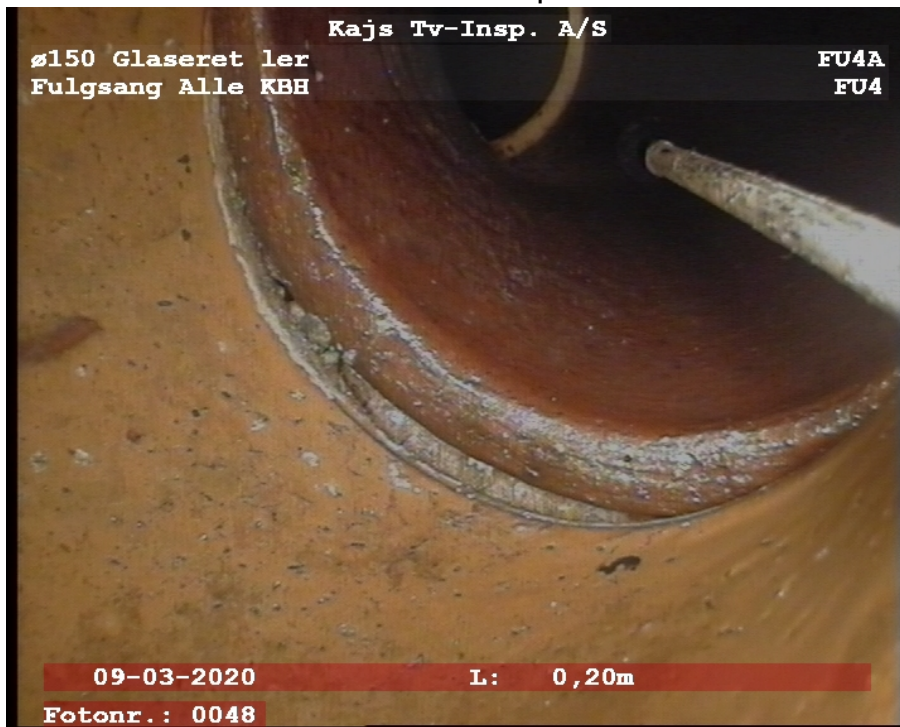
Fotonr: 0048

FS 3 (F) 0,20m
Forskudt samling

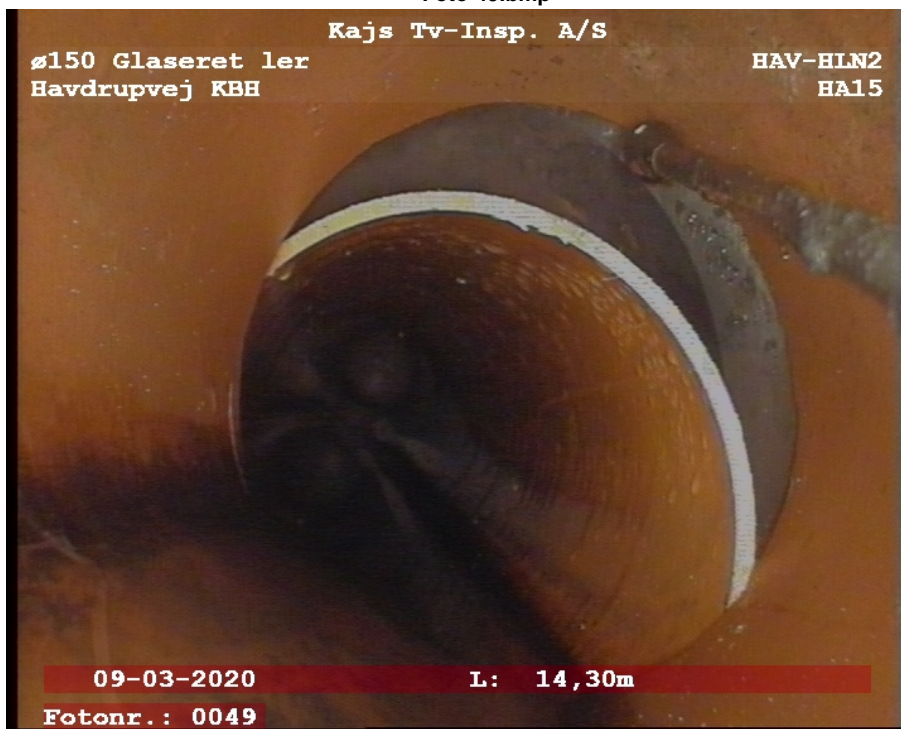
Fotonr: 0049

OK 3 (MD) 14,10m
Overgang ved konstruktionsændring

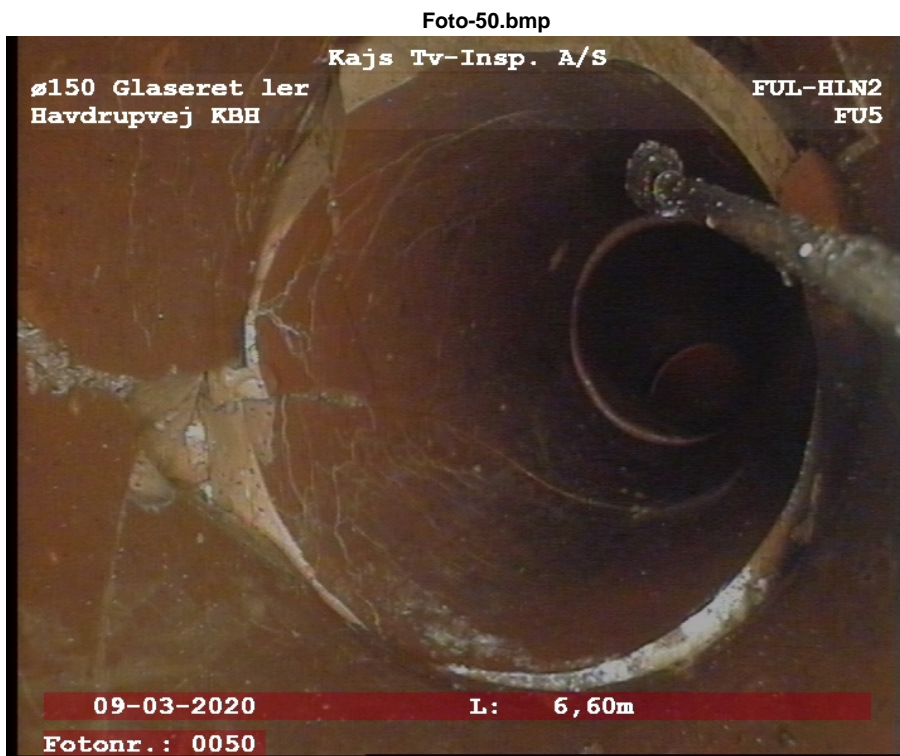
Fotonr: 0050

RB 3 (B) 6,60m
Revner/brud

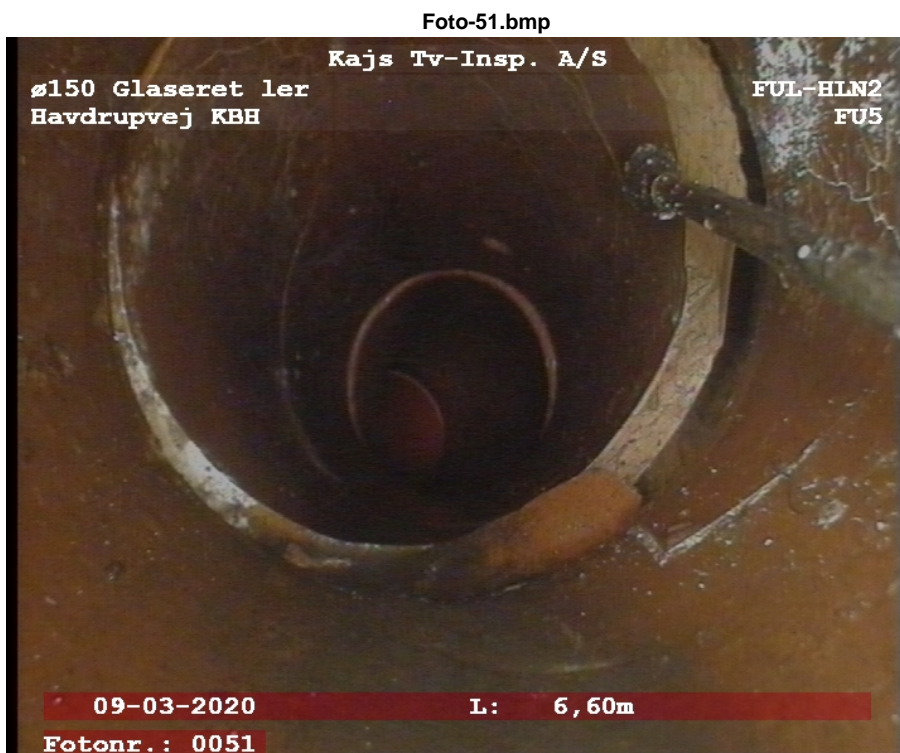
Fotonr: 0051

FS 3 (Å) 6,60m
Forskudt samling

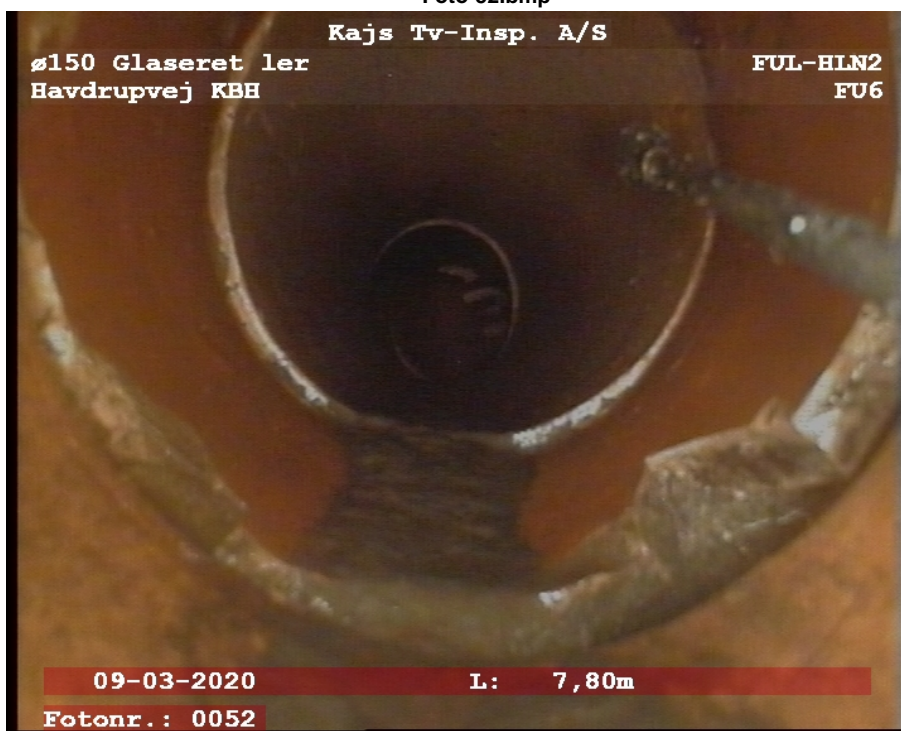
Fotonr: 0052

RB 3 (B) 7,80m
Revner/brud

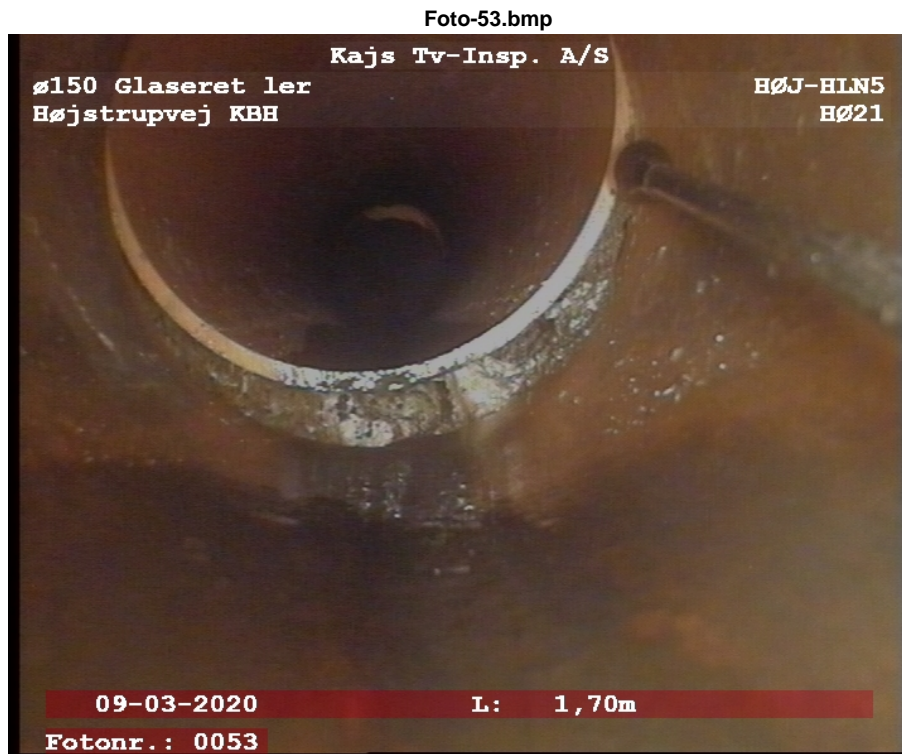
Fotonr: 0053

OK 3 (MD) 1,70m
Overgang ved konstruktionsændring

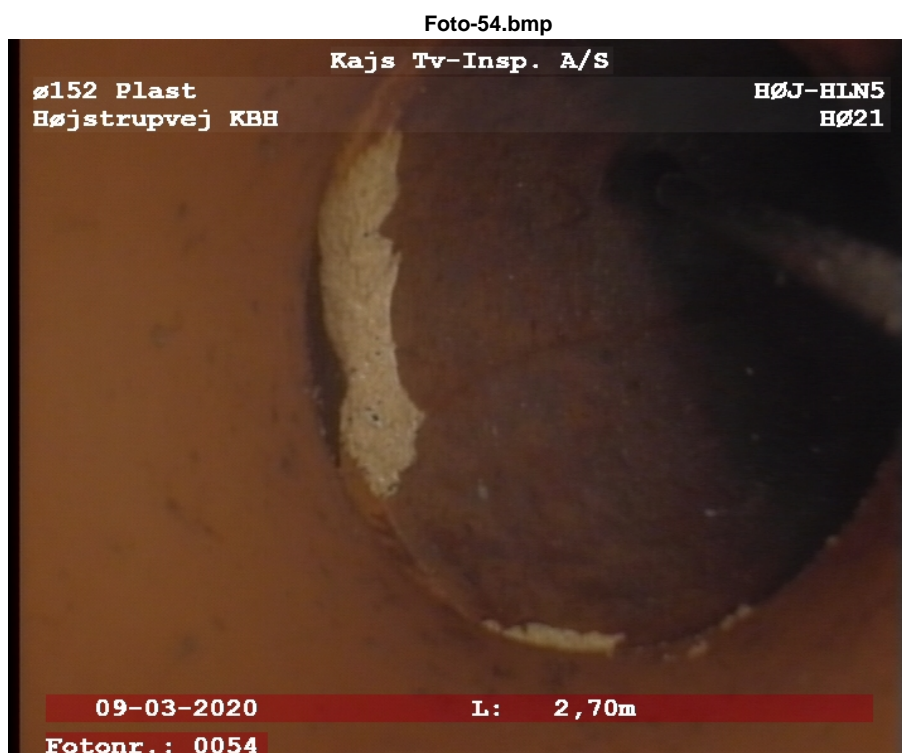
Fotonr: 0054

RB 3 (B) 2,70m
Revner/brud

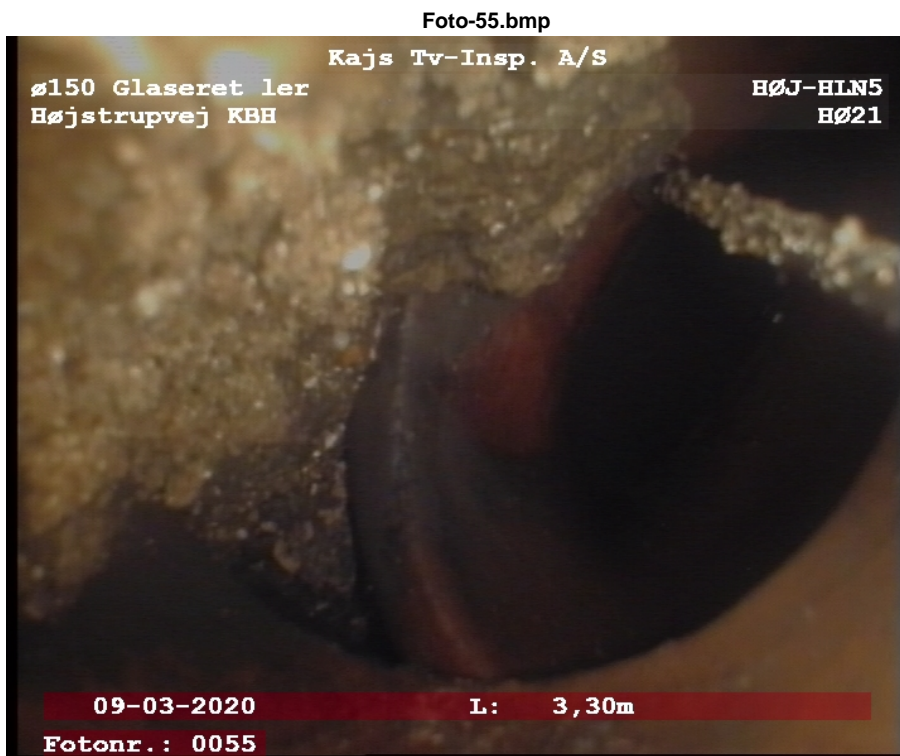
Fotonr: 0055

AF 4 (S) 3,20m
Aflejrning

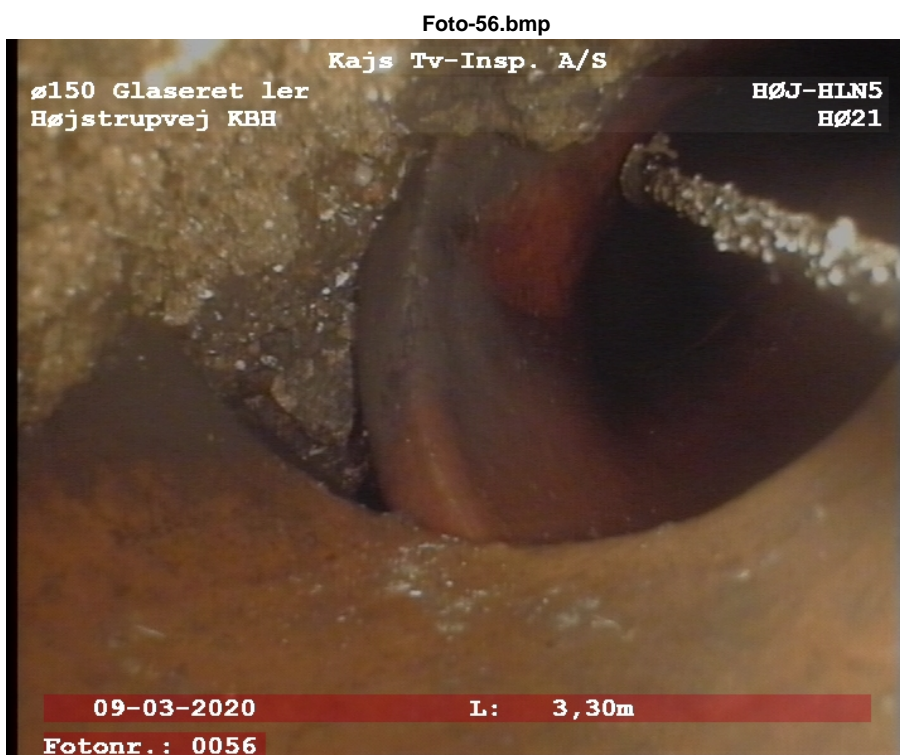
Fotonr: 0056

FS 4 (Å) 3,20m
Forskudt samling
