# Grf. Kirkestiens Villakvarter

## Tilstandsrapport Kloaker

Sagsnr. 20049

november 2020

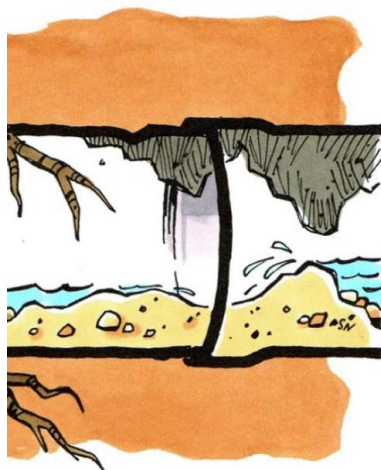
#### Korrosion Og Overfladebeskadigelse

Hvor korrosion og overfladebeskadigelse forekommer, er det et tegn på, at betonen i rørene er begyndt nedbrydes. Det betyder at styrken i rørene forringes markant og der er en øget risiko for sammenfald med stoppede kloakker som følge heraf.

Ved sådanne sammenfald kan kloakken kun renoveres ved at grave ned til dem og skifte det skadede rør, hvilket er en meget bekostelig affære, da rørene typisk ligger meget dybt og flere steder under bygningerne.

Rørenes ruhed er betydelig øget, hvilket fremmer genskabelsen af aflejringer

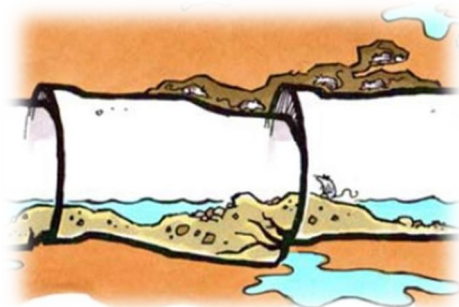
## Forskudte Og Åbne Samlinger

Disse skader viser, at kloaksystemet er utæt, hvilket bevirker at der er en risiko for forurening af grundvandet.

En del af kloakvandet vil sive ned i jorden i stedet for at løbe i rørene som det skal. Ved denne udsvivning kan omkringliggende konstruktioner blive fugtige og give nogle uheldige følgevirkninger i form af f.eks. Skimmelsvamp og forringet indeklima. Samtidig betyder det, at det omkringliggende vand og jord siver ind i rørene og "slider" unødigt og giver sætninger, som i værste fald ligger omkring fundamenter.

Rotter vil her have en oplagt mulighed for at søge ud af kloakkerne for at yngle, hvilket de ynder at gøre hvor der er tørt og varmt, f.eks. under kældergulvene.

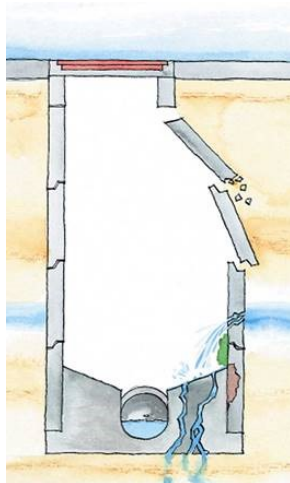
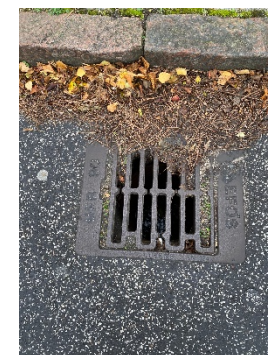
## Brønde

Brønde er en vigtig del af kloaksystemet og ofte kan man her få god indikation af kloakkernes tilstand.

Det er vigtigt at brønde er intakte og funktionsdygtige, da de ellers kan være årsag til større og ofte meget dyre følgeskader.

Det være sig opfugtning af konstruktioner, øget rotte tilvækst og underminering af veje og belægninger.

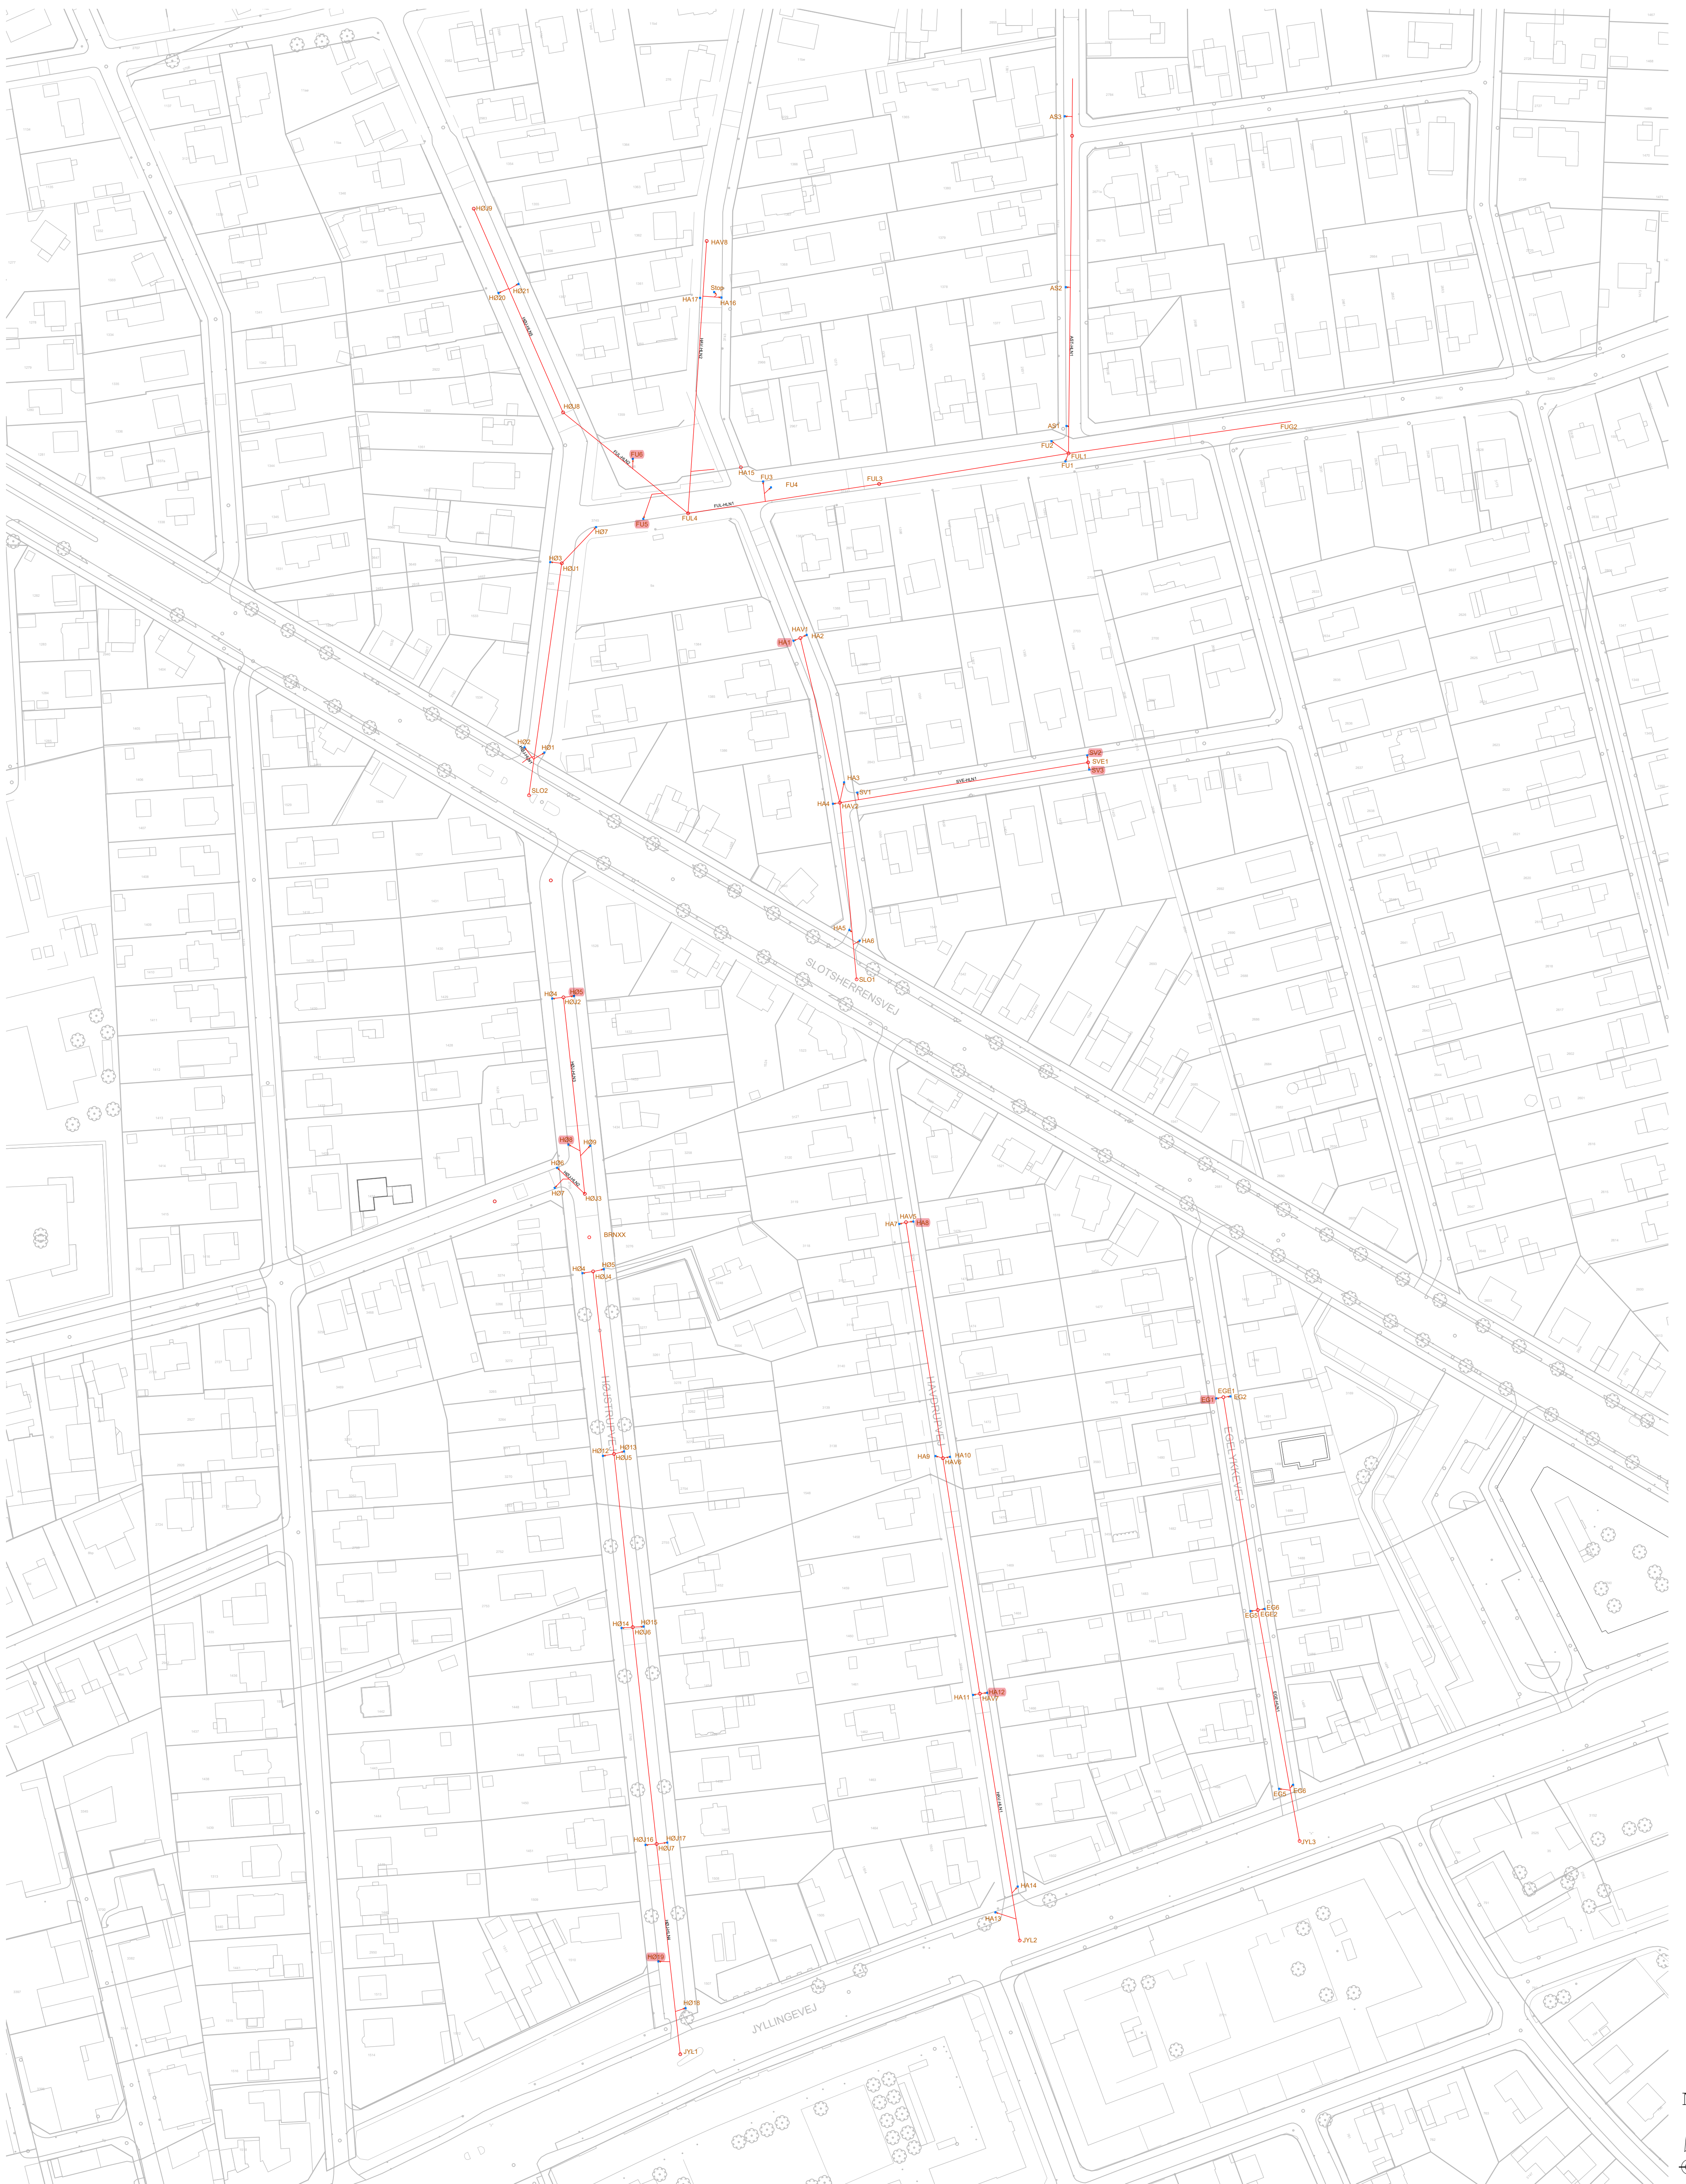
De stræk som anbefales af renovere her og nu er markeret på tegningsmaterialet.
